相模総合補給廠一部返還地（15ha）に係る土壤汚染詳細調査の  
結果について

## 相模総合補給廠一部返還地（15ha）に係る土壤汚染詳細調査の結果

調査場所：相模総合補給廠一部返還地（15ha）

## 相模総合補給廠一部返還地（15ha）に係る土壤汚染概況調査の結果

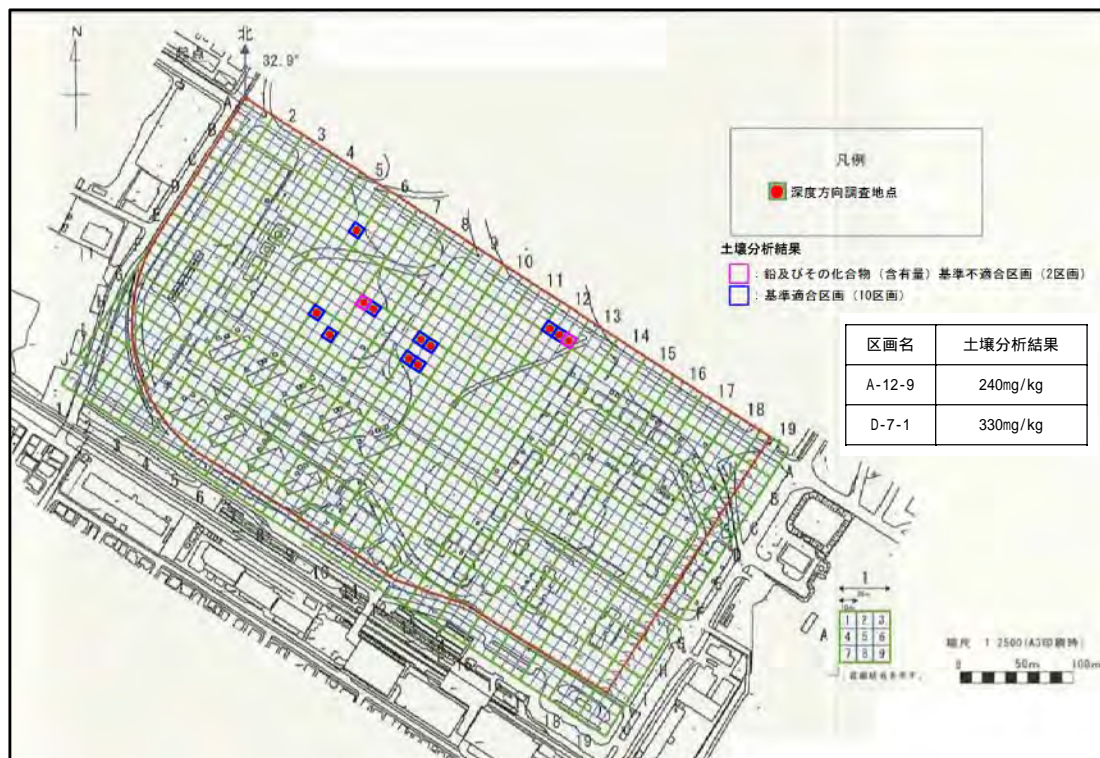
#### (2) 基準不適合が確認された範囲

12区画のうち2区画において、深度1mで「含有量基準不適合」( )が確認されました。

調査対象物質		土壤調査結果	
第二種 特定有害物質	鉛及びその化合物	基準不適合	基準値：150mg/kg 以下 分析値：240mg/kg・330mg/kg 不適合区画数（10m区画）：2区画

当該返還地は、塀に囲まれ、出入口も施錠し、第三者の立入ができない場所ではありますが、汚染が確認された範囲をトラロープで囲うとともに、土壤の飛散防止のため、土壤の表面をシートで覆う措置を講じております。

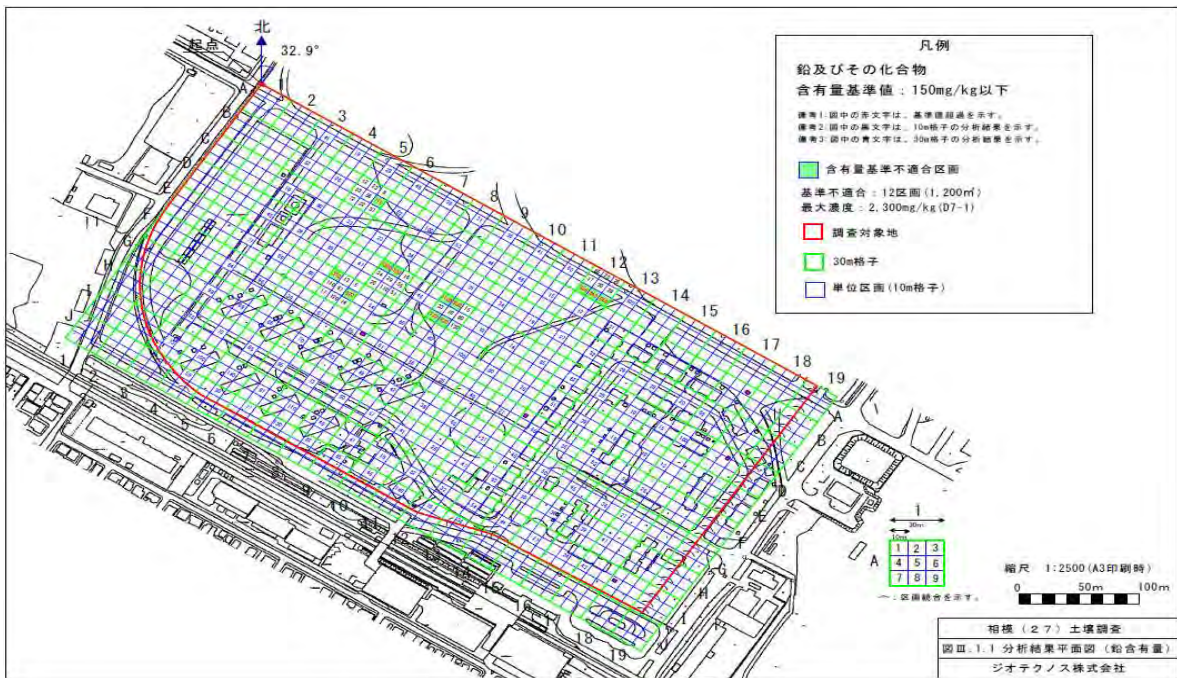
対象地の基準不適合範囲図

対象地において、土壌の鉛及びその化合物含有量の分析値が基準に不適合であった範囲は、下図に示す 12 区画です。

基準不適合区画			基準値超過項目：鉛及びその化合物
No.	区画名	面積 (㎡)	含有量試験結果 (mg/kg)
No.1	A12-7	100	550
No.2	A12-8	100	840
No.3	A12-9	100	660
No.4	B5-6	100	710
No.5	D7-1	100	2300
No.6	D7-2	100	320
No.7	D9-1	100	1100
No.8	D9-2	100	800
No.9	D9-7	100	220
No.10	D9-8	100	220
No.11	E6-1	100	350
No.12	E6-6	100	320
合計		1200

今回の調査結果を受け、当該返還地は、塀に囲まれ出入口も施錠し、第三者の立入ができない場所ではありますが、汚染が確認された範囲をトラロープで囲うとともに、土壌の飛散防止のため、土壌の表面をシートで覆う措置を講じております。
