相模総合補給廠における火災に係る調査報告について

相模総合補給廠における火災について

平成27年8月24日（月）に発生した相模総合補給廠内の倉庫の火災事故の調査結果について、米側から提供された情報を以下のとおり取りまとめてご報告します。

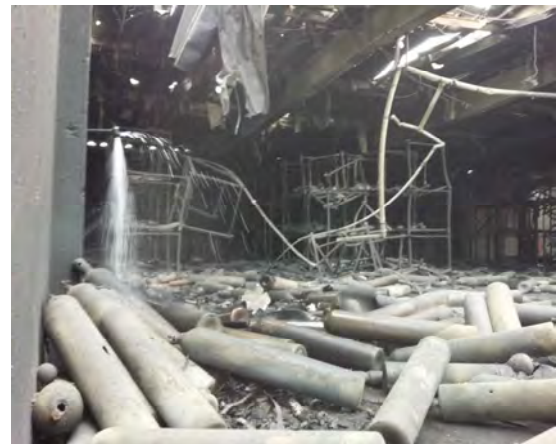
図2 鎮火後の現場

倉庫の天井の一部が崩壊、倉庫の建具(扉や通風口等)や各種設備の大半が破損した。

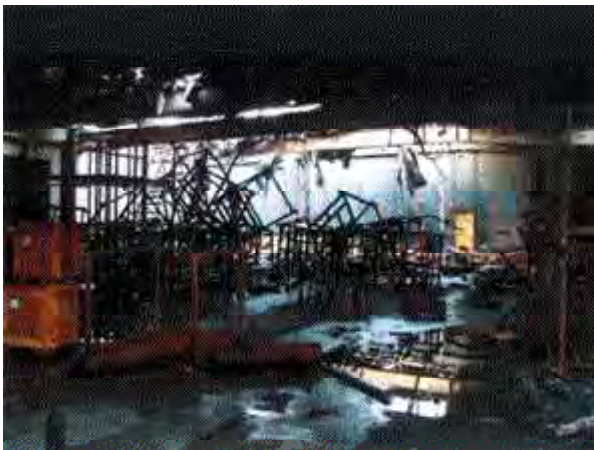
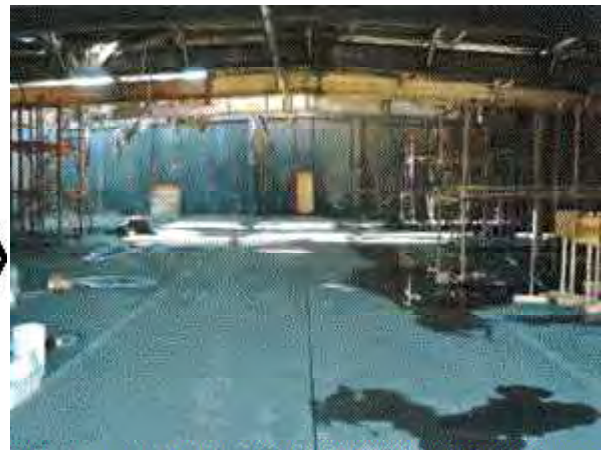
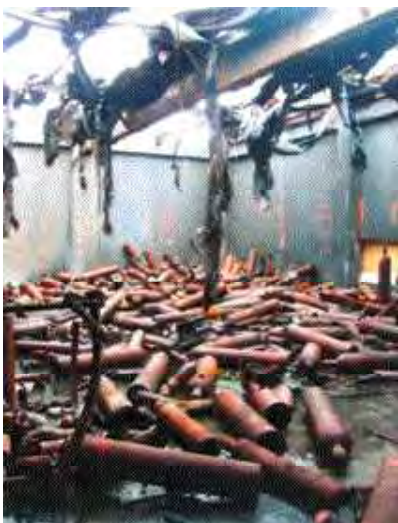
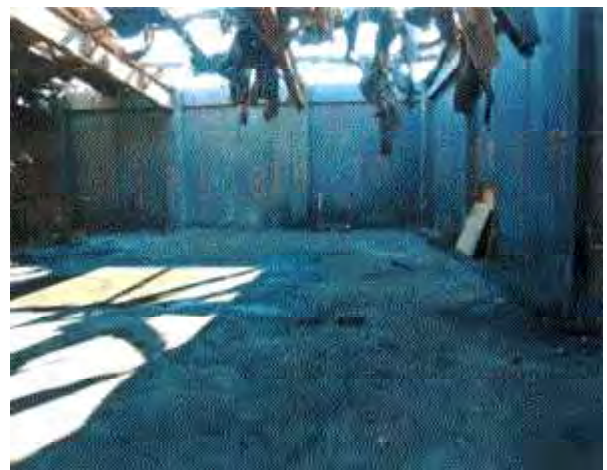
図3 倉庫内の撤去前と撤去後

イ 火災のあった倉庫は、本年1月の米軍からの情報提供のとおり、内部の保管物はすべて撤去されたままであることを確認した。また、修繕や建替えなど、今後の扱いについては未定であるとの説明があった。

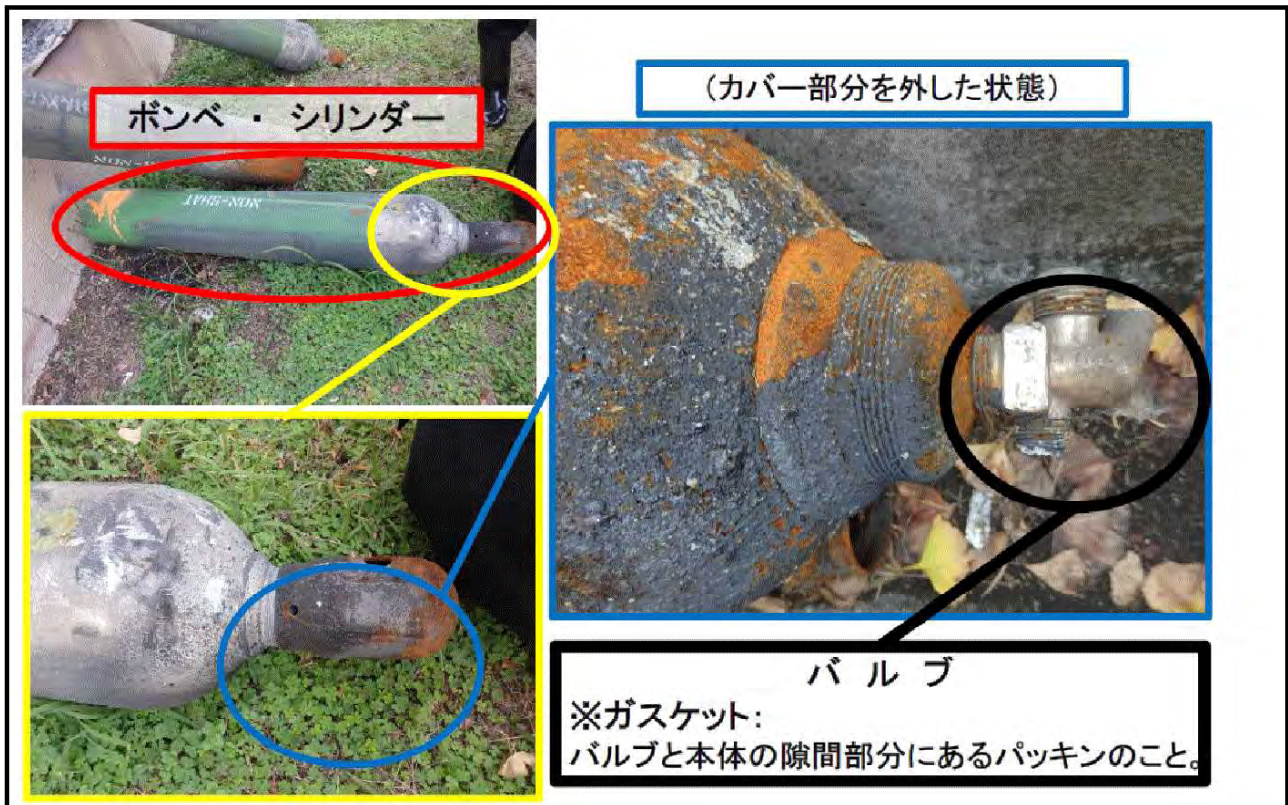
図4 火災した倉庫に保管されていた酸素ボンベ（バルブ・ガスケット）

カ 酸素ボンベの1つにガスケットの欠陥又はバルブの機能不全があり、そこから漏れ出した酸素がバルブを振動させ、何らかの拍子に発生した火花が蓄積されていた塵等の可燃物に引火し、燃え広がったものと思われる。さらに発生した火災による熱で付近の酸素ボンベが加熱され、次々に破裂したものと考えられる。

調査結果と科学的知見の両者を満たす事故原因は得られなかったが、現在、得られている情報を整理すると、2（3）カの推定が事故原因として最も可能性が高いと考えられる。

現在、相模総合補給廠は酸素ボンベの搬入を停止しているため、中身の入っている酸素ボンベは保管されていないが、今後、酸素ボンベの搬入が再開する際に

は、一本一本安全が確認された酸素ボンベのみを保管し、定期的に点検を行うなど安全性に留意する。

今後、酸素ボンベの搬入を再開する際は、相模総合補給廠に一時的に保管する酸素ボンベの量を減らし、また、酸素ボンベのサイズを小さくすることを検討する。
