# 鹿沼公園外周部 樹木影響範囲図

## 鹿沼公園外周部 3mセットバック線による樹木影響範囲図

鹿沼公園現状調査測量業務委託  
相模原市中央区鹿沼台二丁目 地内  
図面名 平面図

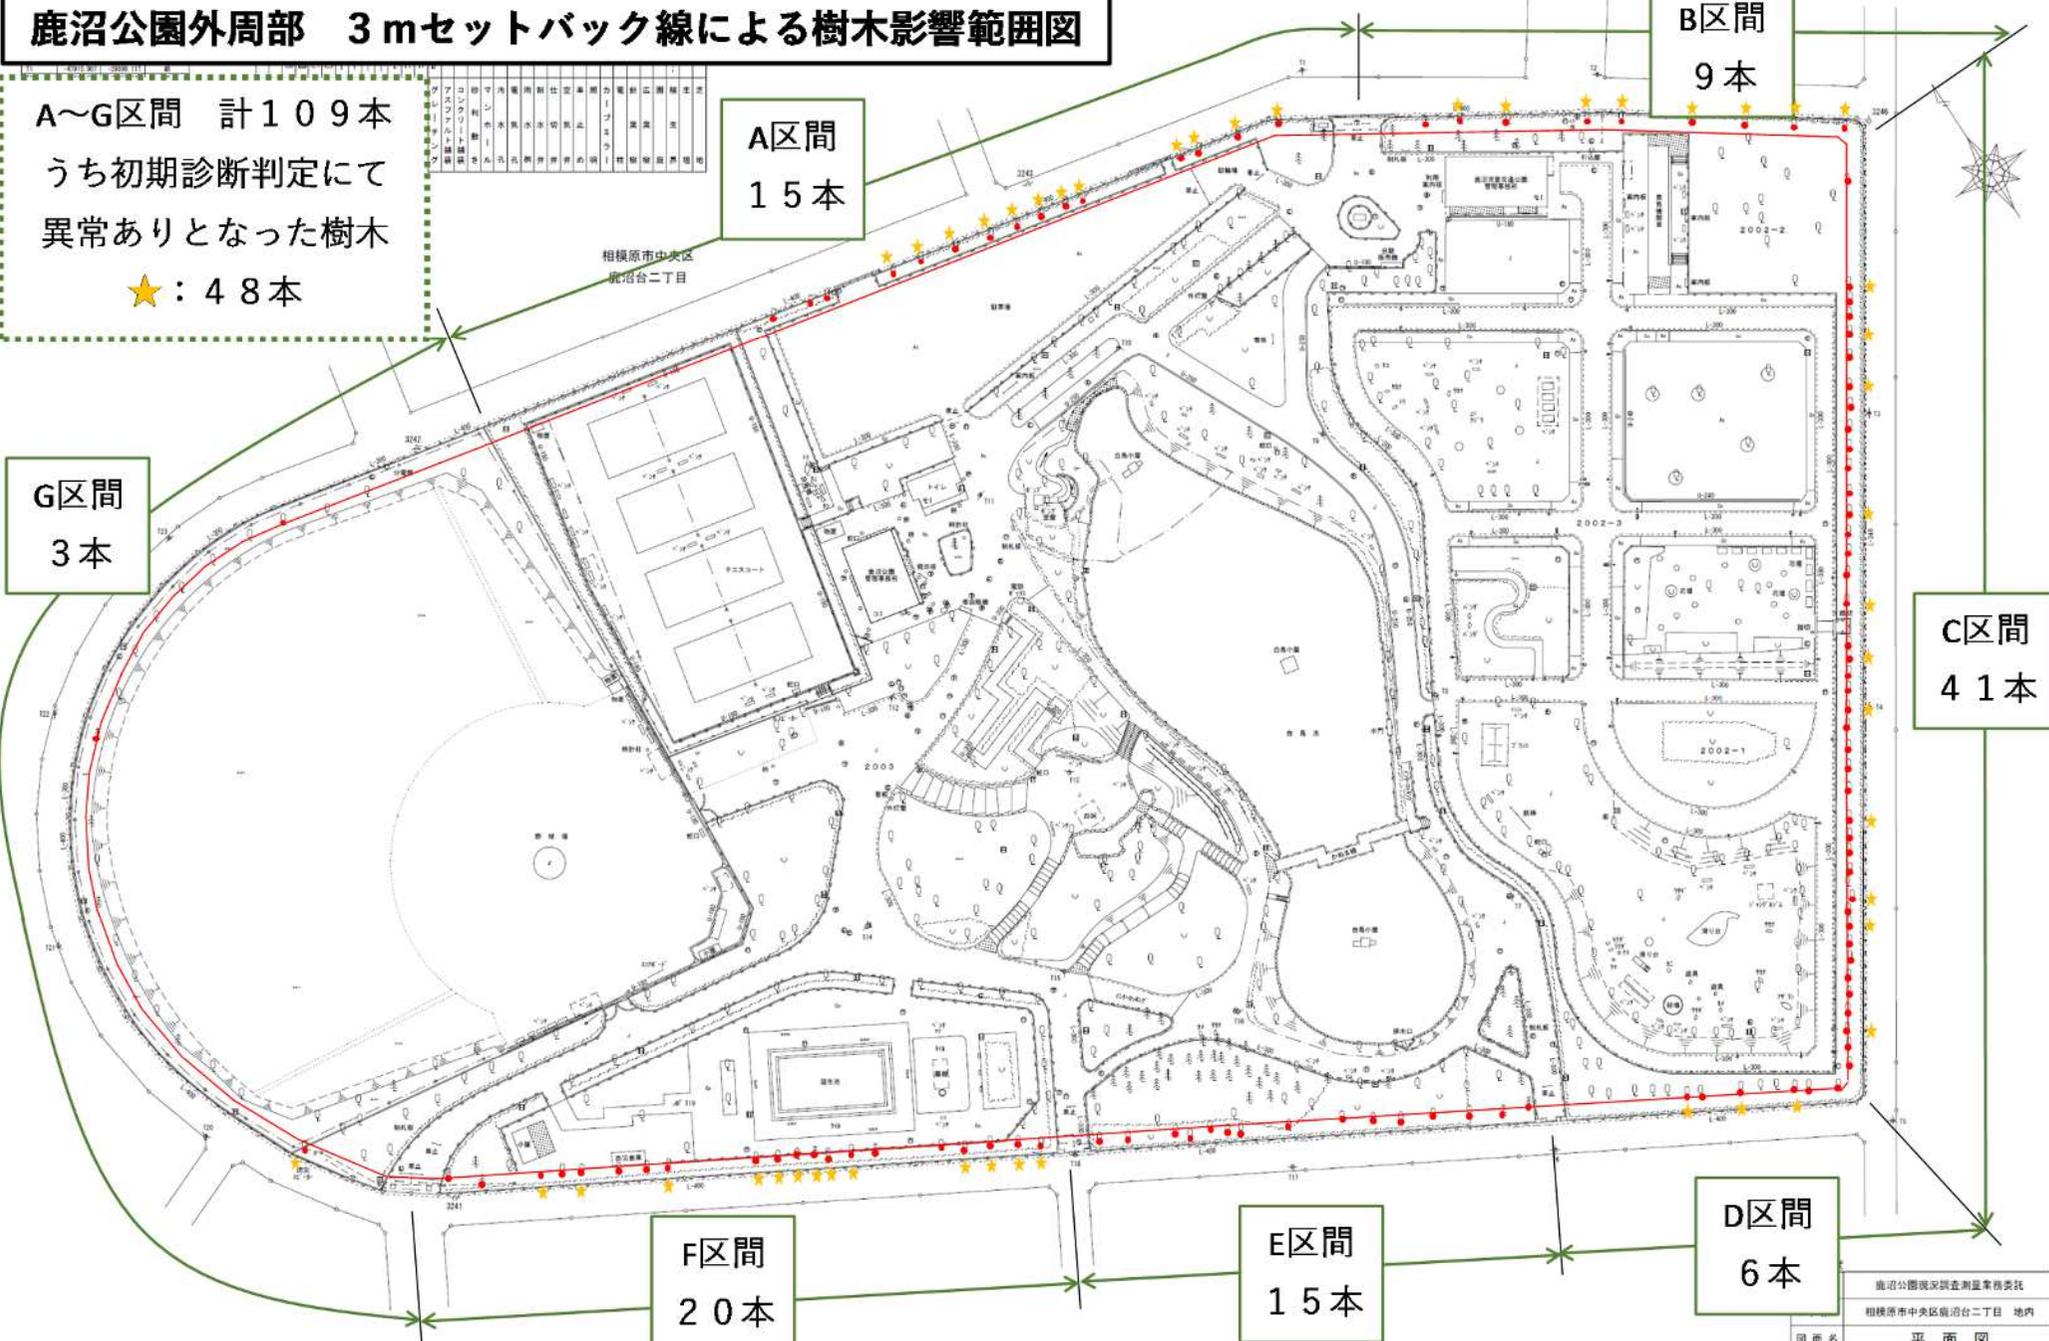
A~G区間 計109本  
うち初期診断判定にて  
異常ありとなった樹木  
★：48本

※異常あり ⇒直近においては危険ではないが、腐朽の進行や幹の割れなどが見られ、観察が必要。将来的には撤去、植替えが必要
