## ■地盤モニタリングに関するご意見

# 議題（３） 前回委員会での意見と対応状況について【地盤モニタリング】

議題（３） 前回委員会での意見と対応状況について【下水管の復旧方法】14

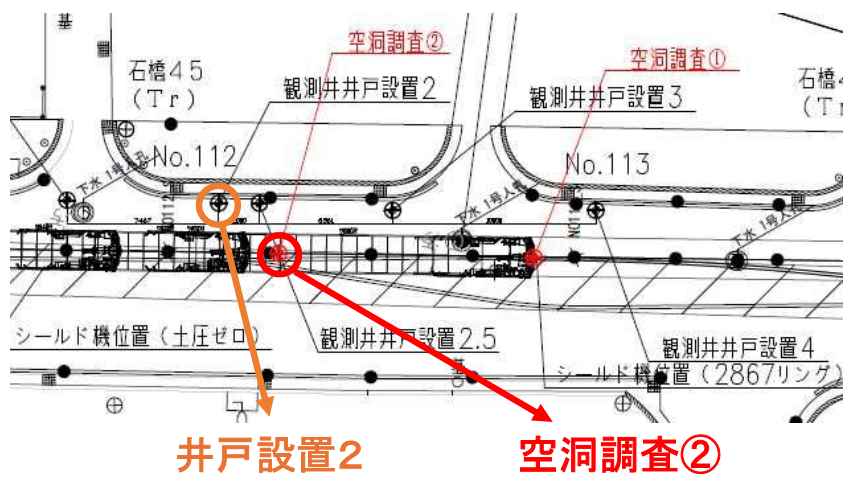
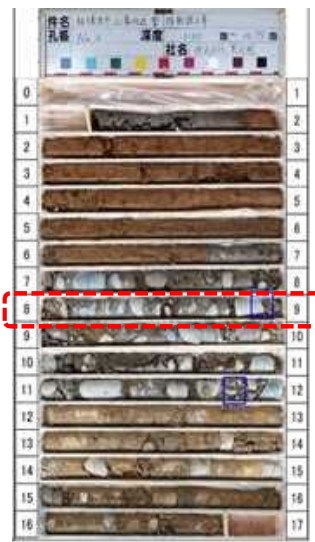
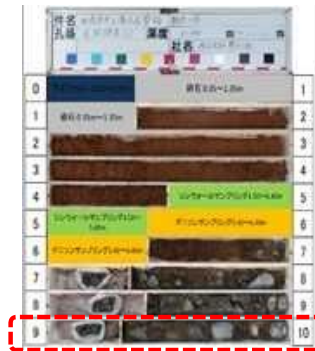
粒度分析

- 空洞調査②にて粒度分析を実施した結果、細粒分(75μm未満)は9.5%含まれていることが確認できたことから、空洞が発生している可能性は低いと考えられる。
- 近傍の井戸設置2においても細粒分が10.4%であり、さらに、堆積物撤去時に回収した土砂には1mmふるいを通過するものも確認された。

細粒分  
9.5%

細粒分  
10.4%

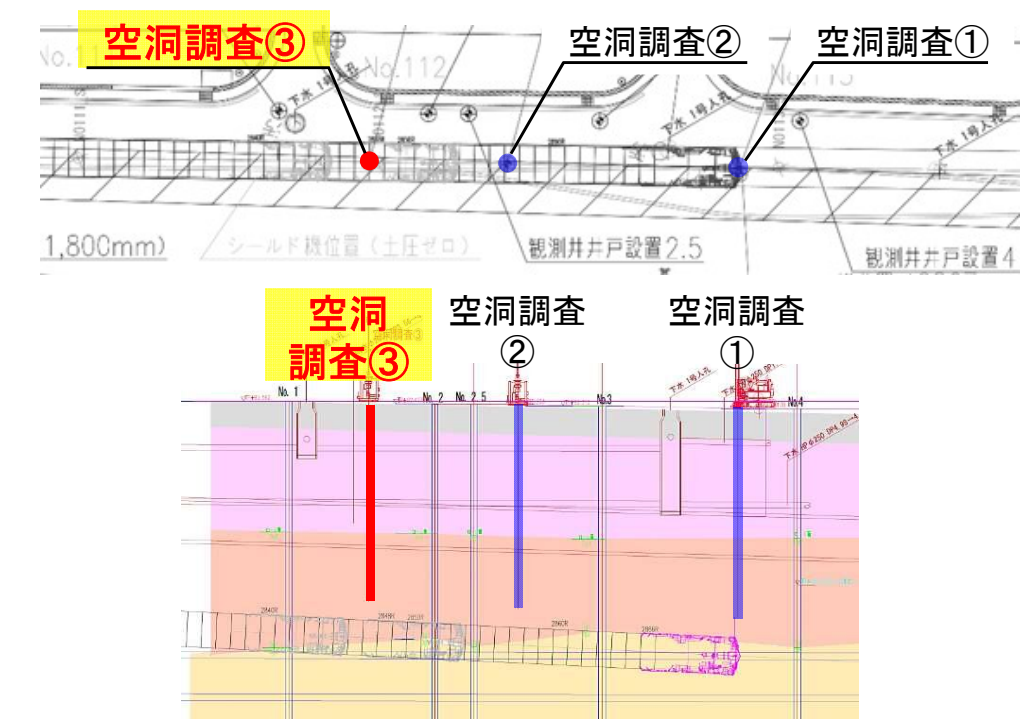
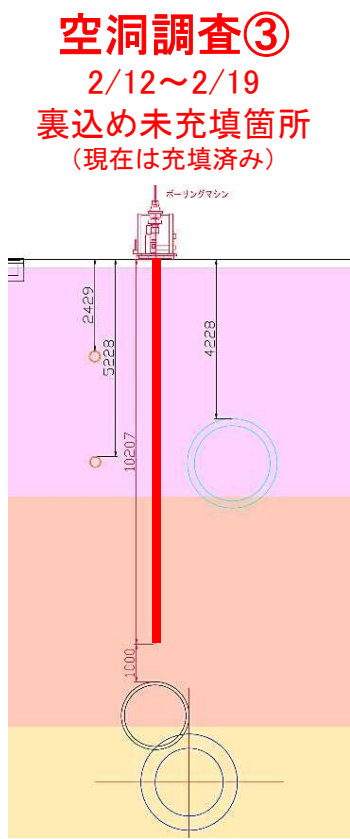
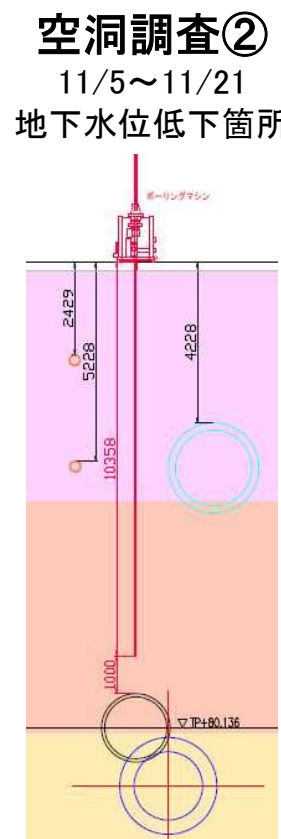
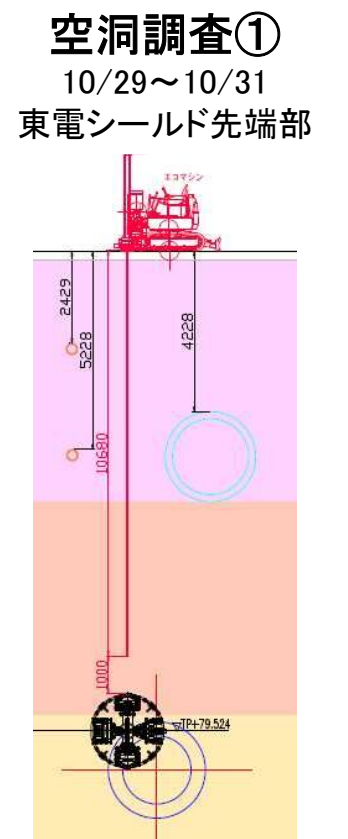
空洞調査計画

■ 空洞調査①・②・③の結果、いずれの箇所でも空洞の発生が認められなかった。  
各地点における調査結果は、下記のとおり。

※空洞調査③は、ボーリングと標準貫入試験のみ完了
  - 空洞調査③の粒度分析結果に異常がなければ、モニタリング頻度の更なる見直しを検討。

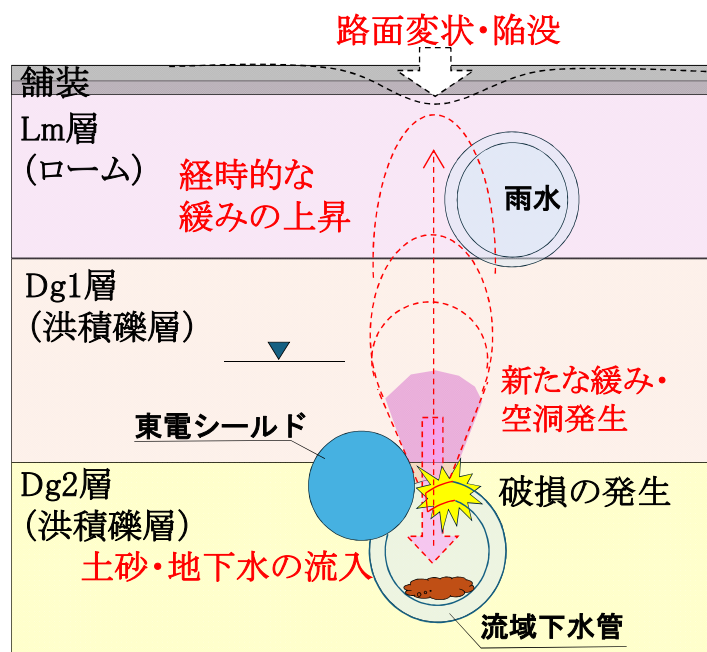
＜ケース①＞流域下水管に破損が生じ、地下水や土砂が流域下水管内に引き込まれ、地盤内に空洞が発生する

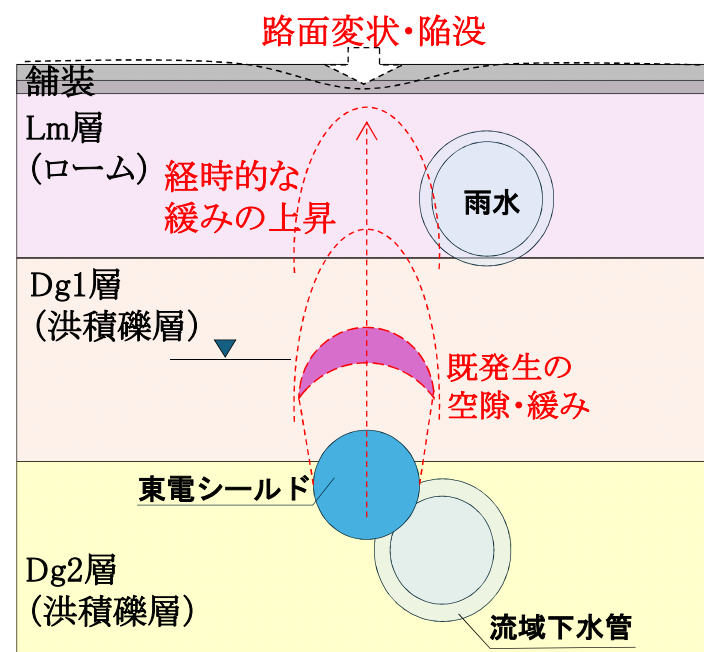
＜ケース②＞地盤内に緩みが生じ、その進行により空洞が発生、拡大する

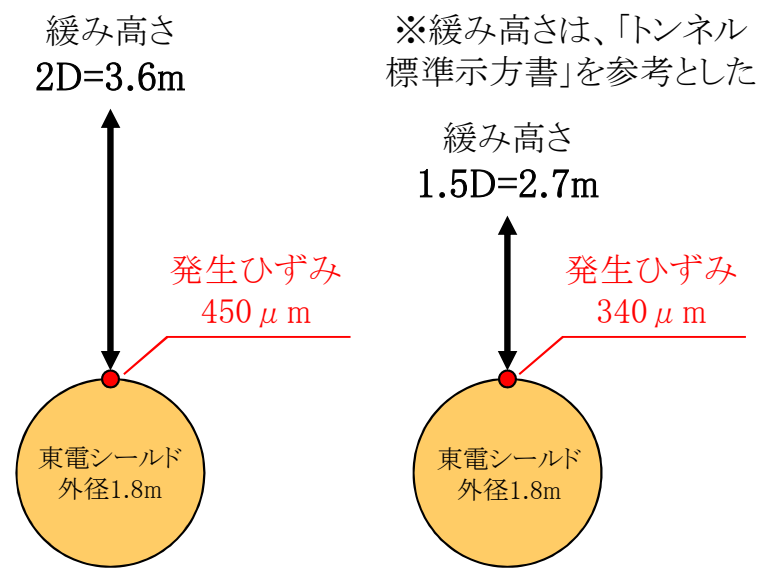
### ＜変状発生時のひずみ＞

- 地盤変状の予兆が発生すると、東電シールドへ緩み土圧相当の土圧が载荷されると考える。
- 発生する曲げモーメントから発生ひずみを算定し、管理方針へ反映する。
- 上側のひずみ計により管理する。

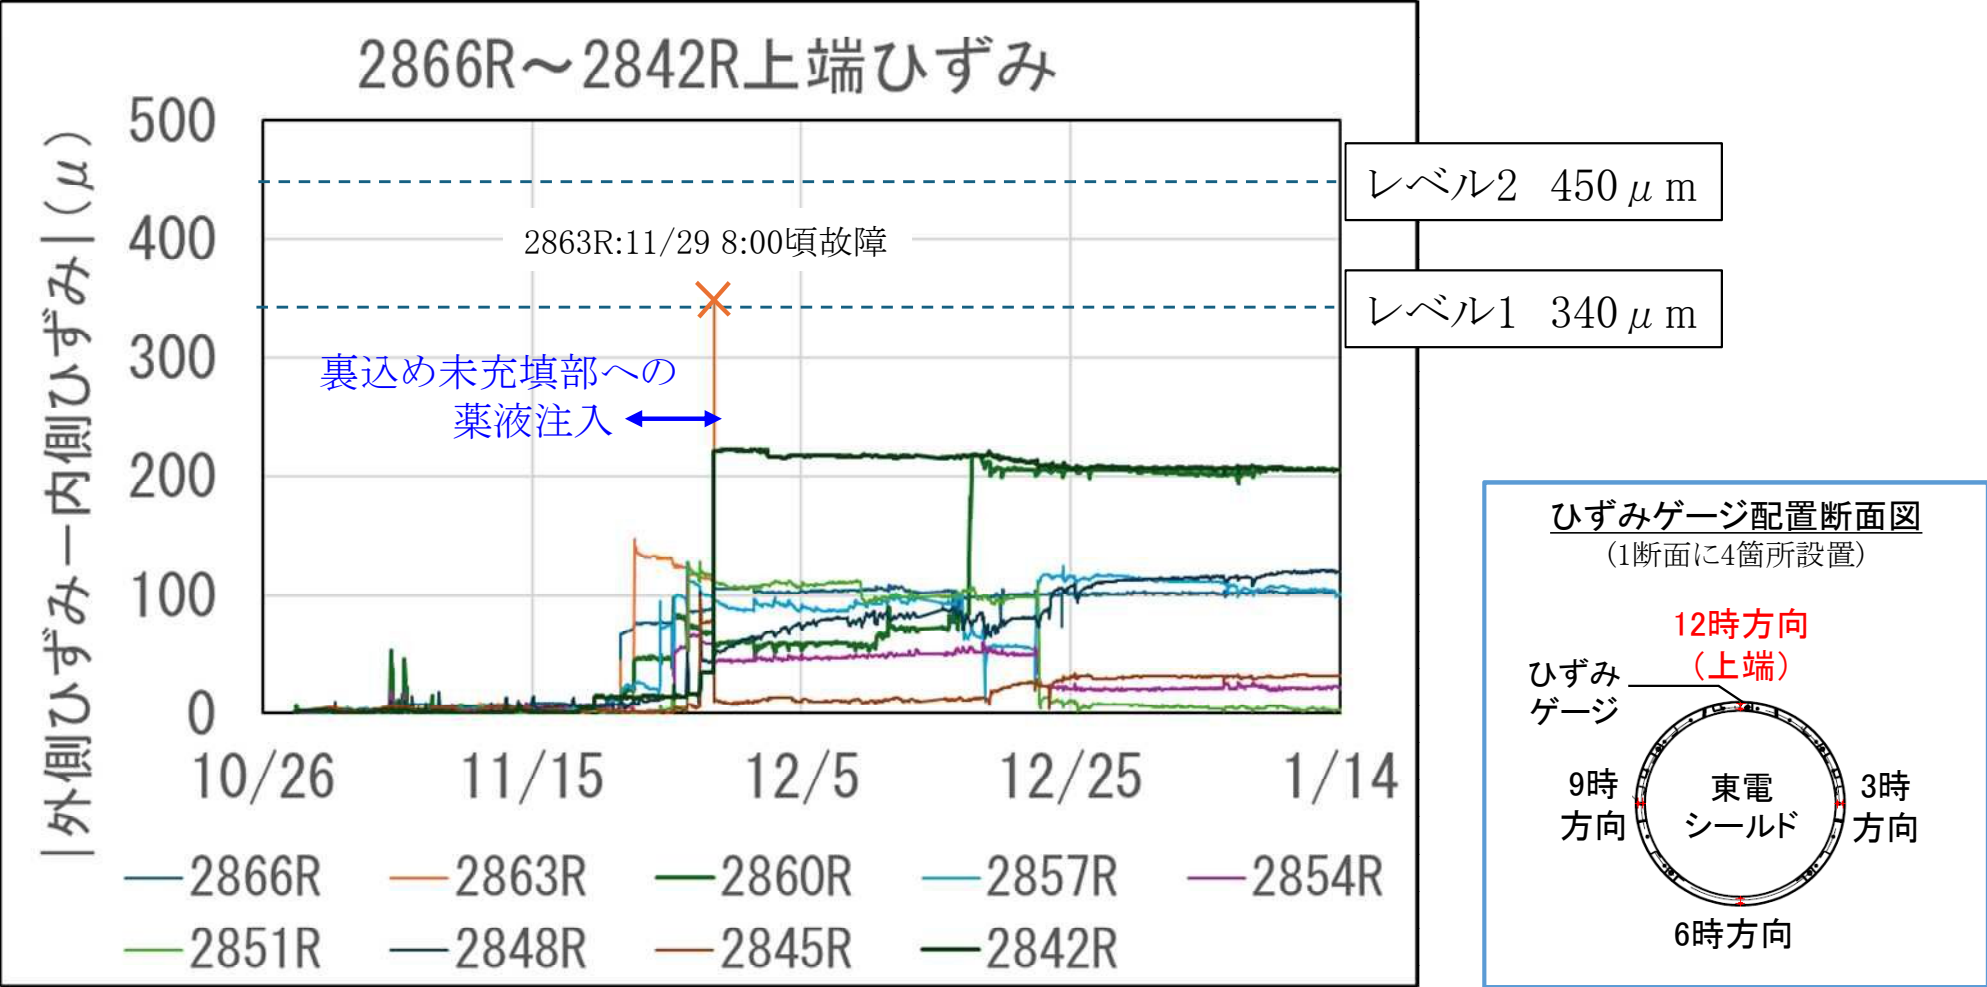
### ひずみ計の計測結果

- これまでのモニタリングの結果、レベル1・レベル2を超過する変状は確認されていない。
- ひずみ計の実測値は、概ね200  $\mu$ m以下で推移していることを確認。
- 裏込め未充填部への薬液注入の影響により、ひずみの増加が確認されたが、その後は一定値で推移している(経時的な上昇傾向は見られない)ことを確認。

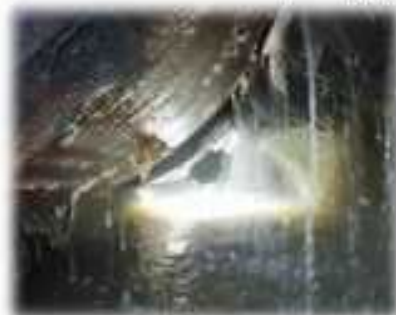
止水対策前

- 県下水管の損傷部から流れ込んでいる地下水の流入を防止する対応を行い、概ね流入を抑制できております。  
さらに今後、東電シールドと下水管の接触箇所周辺に止水材を注入することで、地下水の流入を遮断し、周辺地盤の安定化を図ります。  
なお止水材は地下水の利用に影響が無いよう、安全基準に則った材料を使用します。

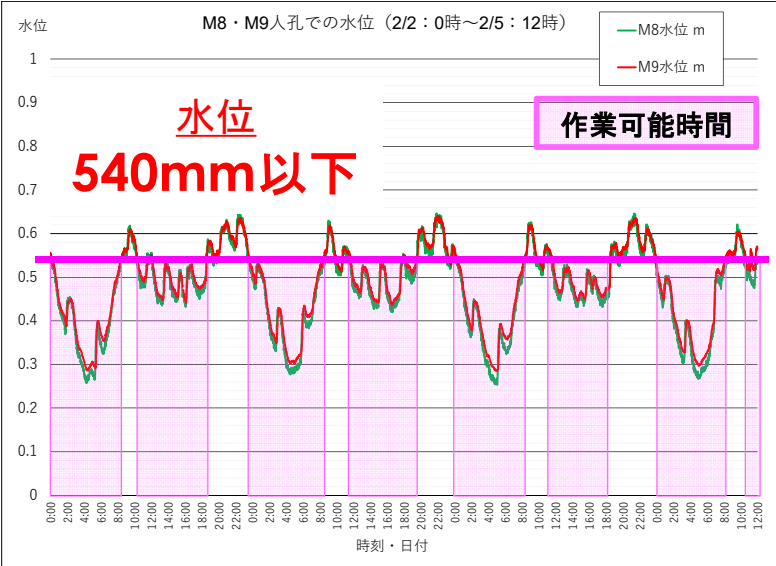
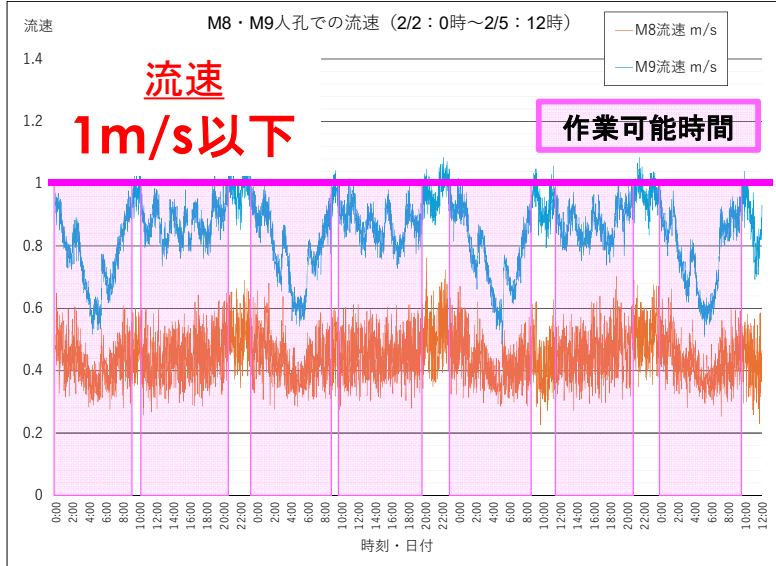
現地での施工条件の検証（水位・流速）

■ SPR-SE工法の製管に必要な施工条件は、  
水位 管径の30%以下 ( $\phi 1,800\text{mm} \times 30\% = 540\text{mm}$ )  
流速 1.0m/s以下  
⇒水位・流速ともに条件を下回る、11:00～19:00・0:00～7:00の間は、施工可能であることを確認。

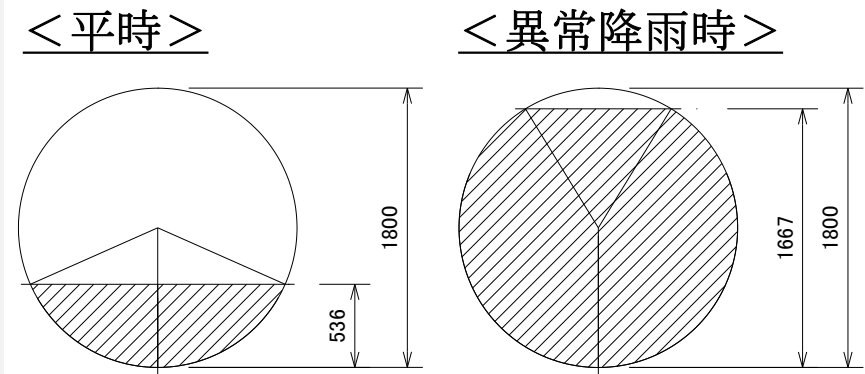
現地での施工条件の検証（異常降雨時に管内水位が上昇した場合の検証）

- 事故地点上流側(処理分区8)における過去5年間の最大雨量(216mm/日)となった2024年8月30日の流量が864m<sup>3</sup>/h (12:00～13:00)であったことを確認。
- この時点の流速と水位をM9マンホールの流速値等からmanningの式を用いて試算した結果、異常降雨時でも製管材に異常な圧力がかからないこと確認。

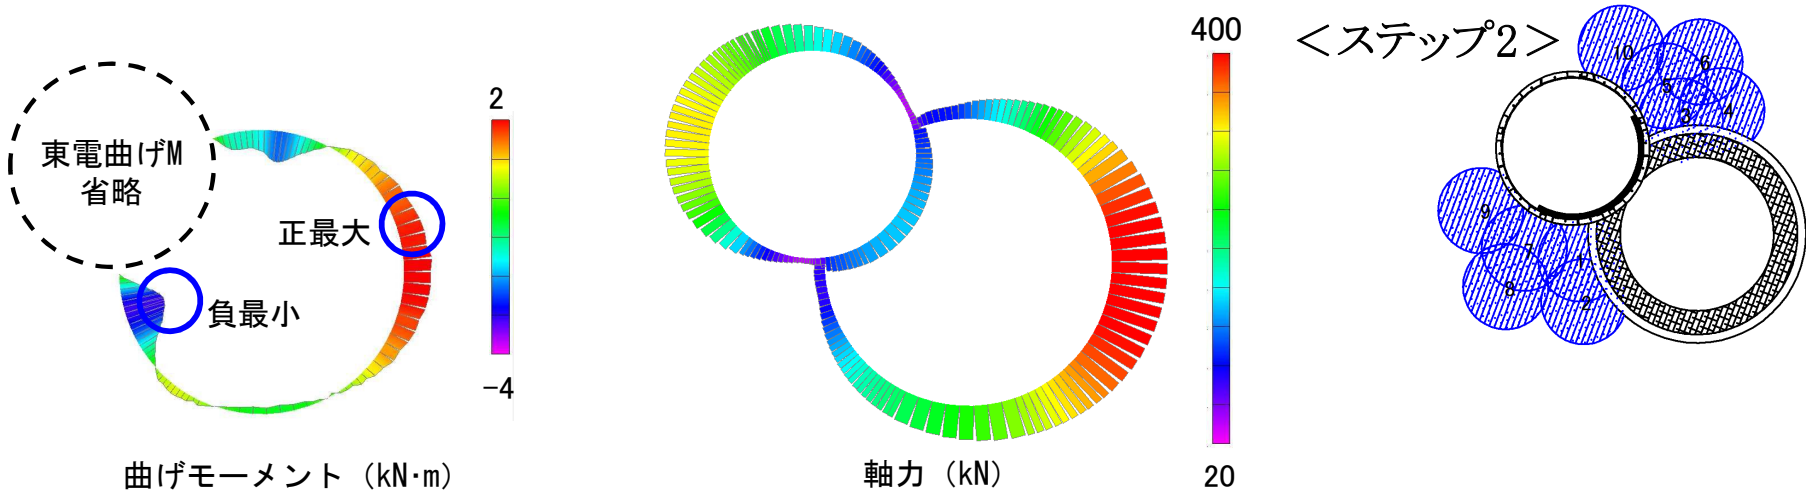
■ ステップ2(薬液注入) 注入の浸透・消散を反映して解析(注入圧力は1.0MPaに設定)

| 分類 | ステップ | 曲げ方向 | 軸力<br>N(kN) | 曲げモーメント<br>M(kNm) | 発生応力<br>$\sigma$ (N/mm <sup>2</sup> ) | 短期許容応力度<br>$\sigma_a$ (N/mm <sup>2</sup> ) | 判定 |
|---|---|---|---|---|---|---|---|
| 下水 | ステップ2 | 正曲げ | 410.0 | 2.2 | 163.4 | 245.0 | OK |
| | | 負曲げ | 85.8 | -3.1 | 65.8 | 245.0 | OK |

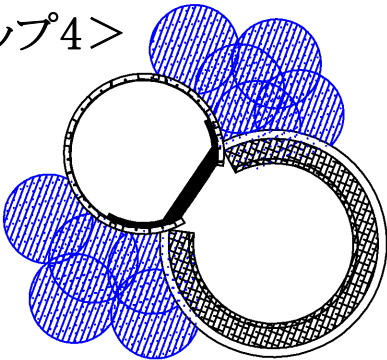
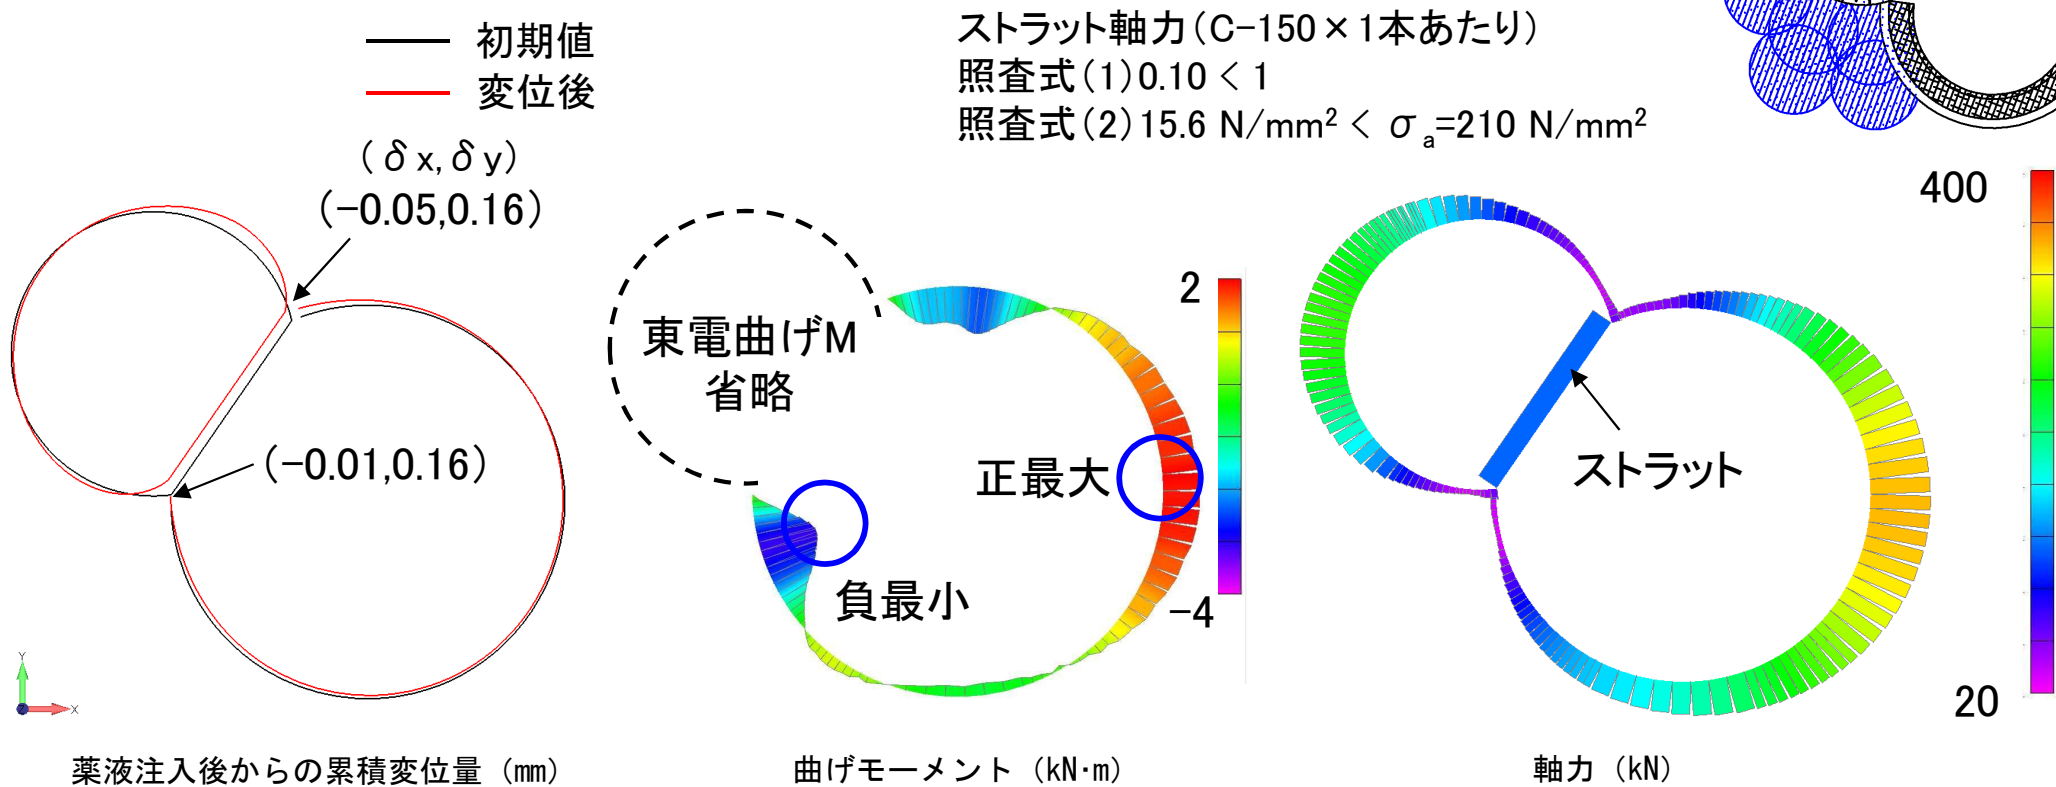
■ ステップ4(主桁撤去・二次覆工研り)

| 分類 | ステップ | 曲げ方向 | 軸力<br>N(kN) | 曲げモーメント<br>M(kNm) | 発生応力<br>$\sigma$ (N/mm <sup>2</sup> ) | 短期許容応力度<br>$\sigma_a$ (N/mm <sup>2</sup> ) | 判定 |
|---|---|---|---|---|---|---|---|
| 下水 | ステップ4 | 正曲げ | 339.6 | 2.0 | 139.2 | 245.0 | OK |
| | | 負曲げ | 40.8 | -3.0 | 51.4 | 245.0 | OK |

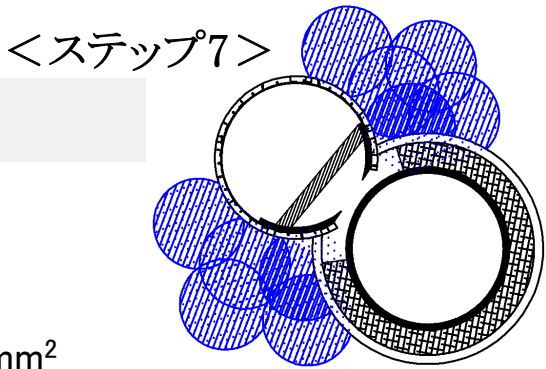
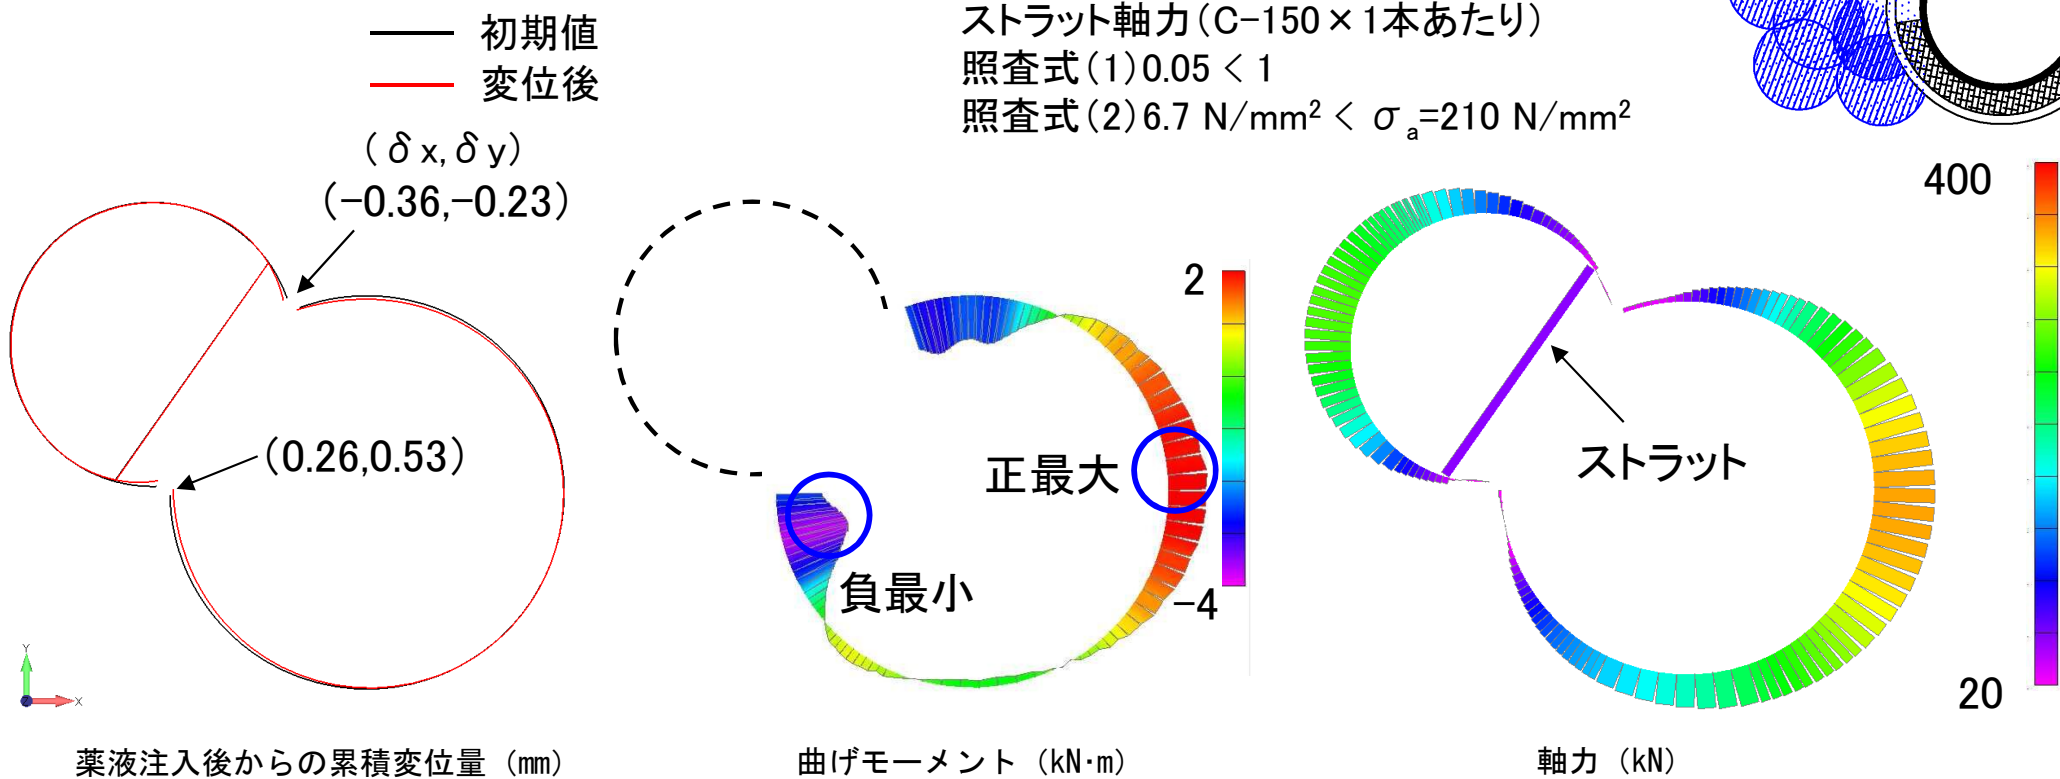
■ ステップ7(主桁再切断・背面掘削)

ストラット軸力(C-150×1本あたり)  
照査式(1)  $0.05 < 1$   
照査式(2)  $6.7 \text{ N/mm}^2 < \sigma_a = 210 \text{ N/mm}^2$

| 分類 | ステップ | 曲げ方向 | 軸力<br>N (kN) | 曲げモーメント<br>M (kNm) | 発生応力<br>$\sigma$ (N/mm <sup>2</sup> ) | 短期許容応力度<br>$\sigma_a$ (N/mm <sup>2</sup> ) | 判定 |
|---|---|---|---|---|---|---|---|
| 下水 | ステップ7 | 正曲げ | 345.0 | 2.2 | 143.5 | 245.0 | OK |
| | | 負曲げ | 7.7 | -3.8 | 50.2 | 245.0 | OK |

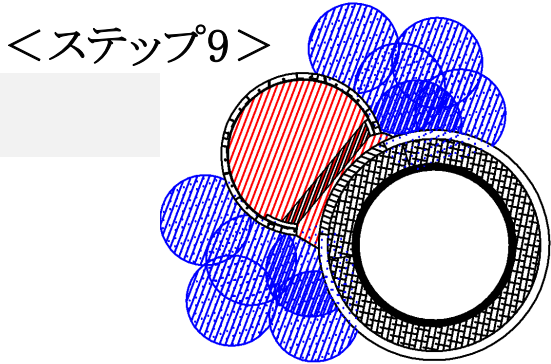
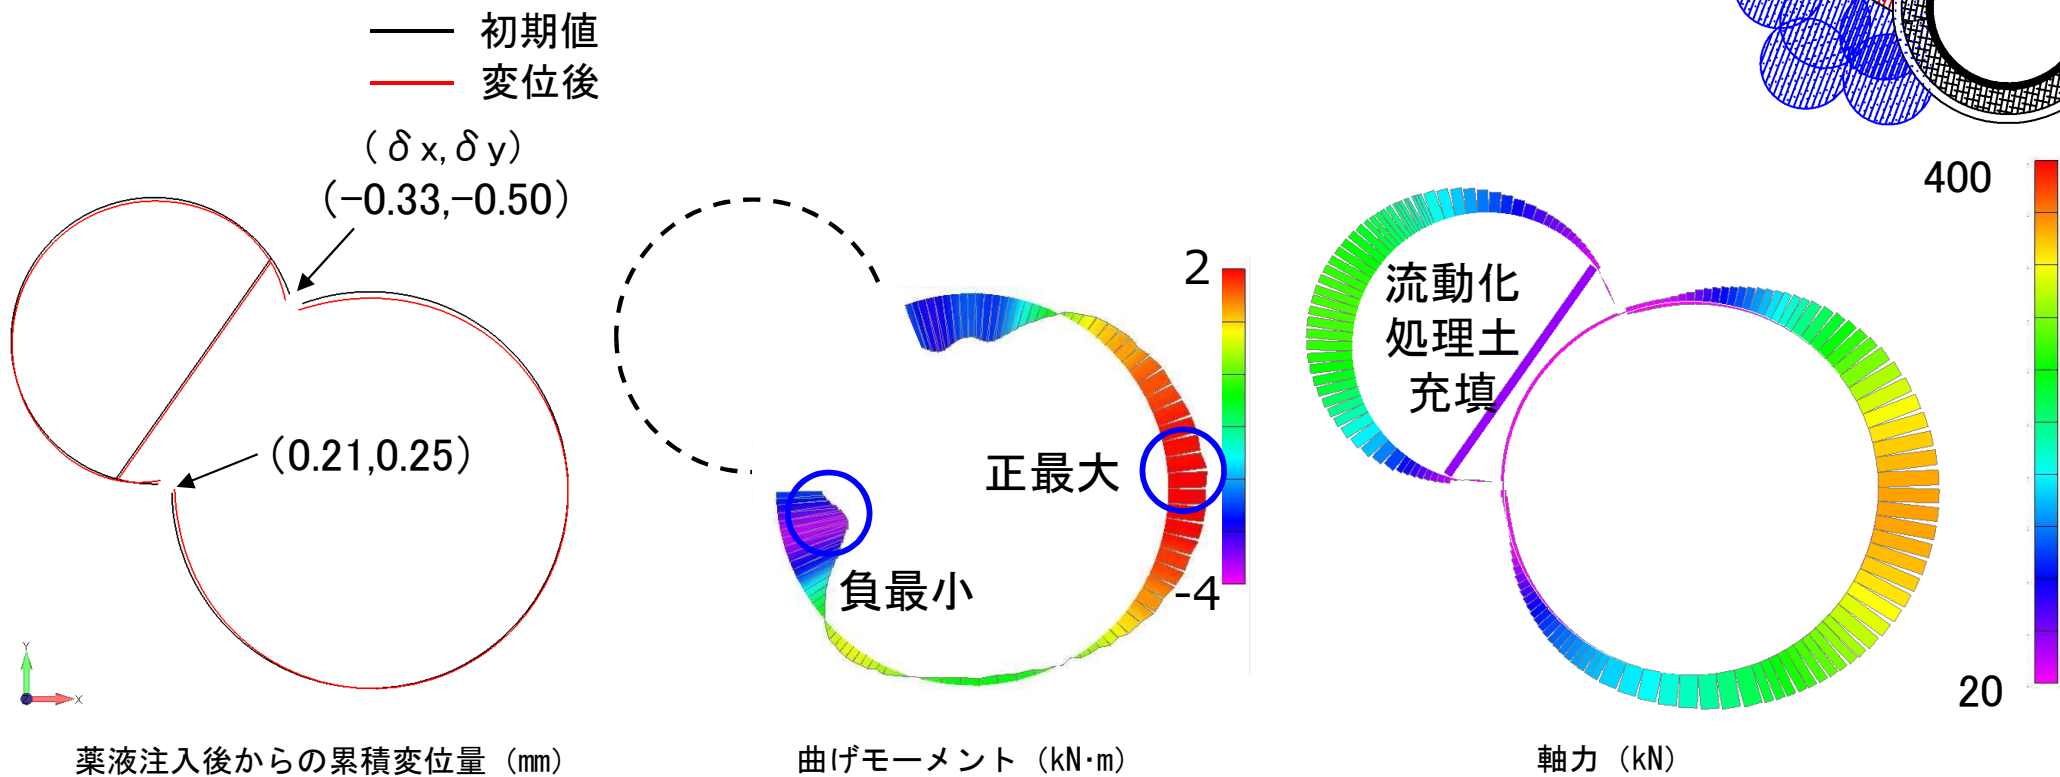
■ ステップ9(東電中詰め)の構造解析結果

| 分類 | ステップ | 曲げ方向 | 軸力<br>N (kN) | 曲げモーメント<br>M (kNm) | 発生応力<br>$\sigma$ (N/mm <sup>2</sup> ) | 長期許容応力度<br>$\sigma_a$ (N/mm <sup>2</sup> ) | 判定 |
|---|---|---|---|---|---|---|---|
| 下水 | ステップ7 | 正曲げ | 347.1 | 2.2 | 144.7 | 160.0 | OK |
| | | 負曲げ | 18.1 | -3.6 | 51.2 | 160.0 | OK |
