## 議題（２）現在の作業状況について

## チャンバ内閉塞作業の実施状況

# 議題（２） 前回委員会での意見と対応状況について 【現在の対応状況】

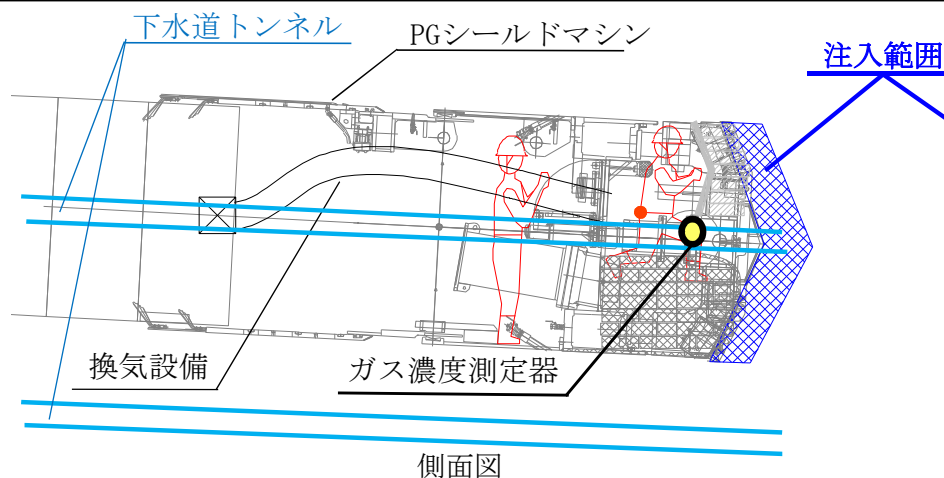
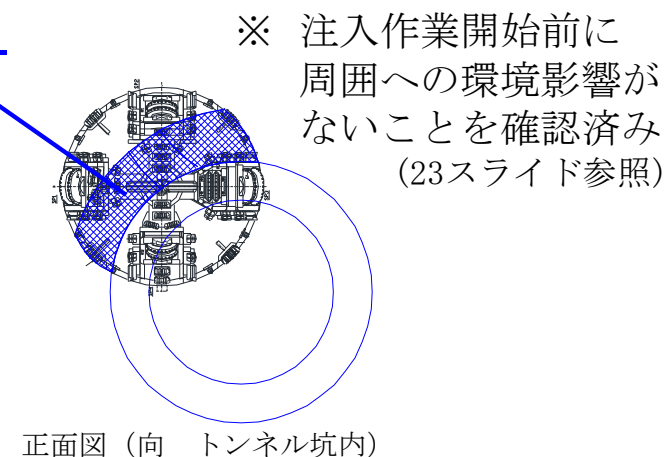
## ⑤ウレタン注入：チャンバ内への水の浸入を防ぐためマシン前面にウレタン注入

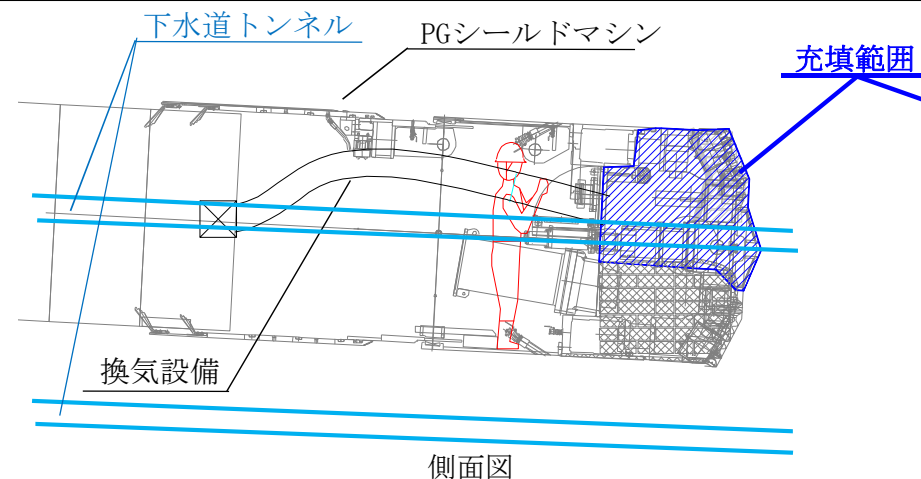
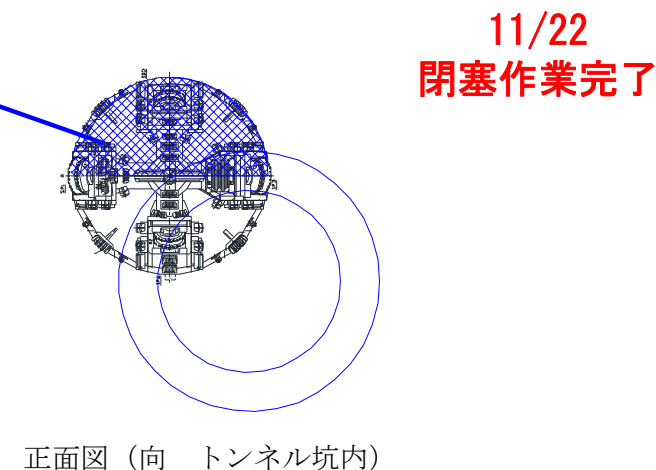
## ⑥チャンバ内充填：チャンバ内を薬液で充填し穴埋めする

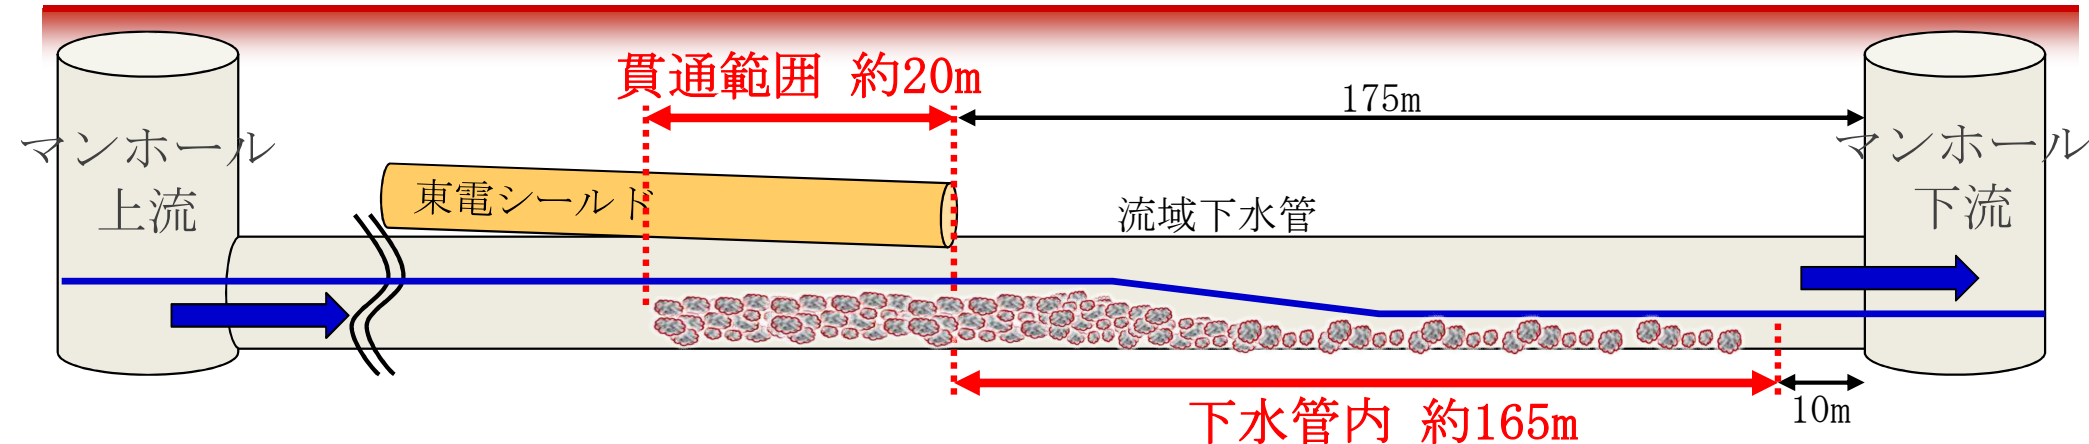
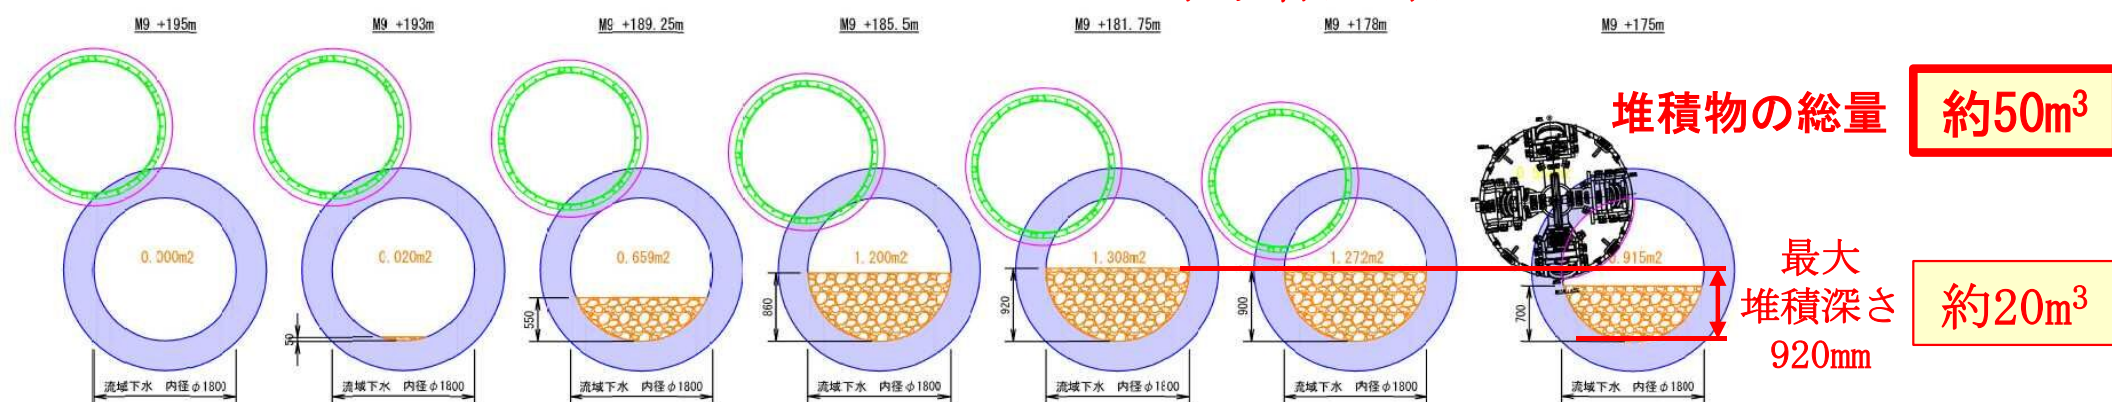
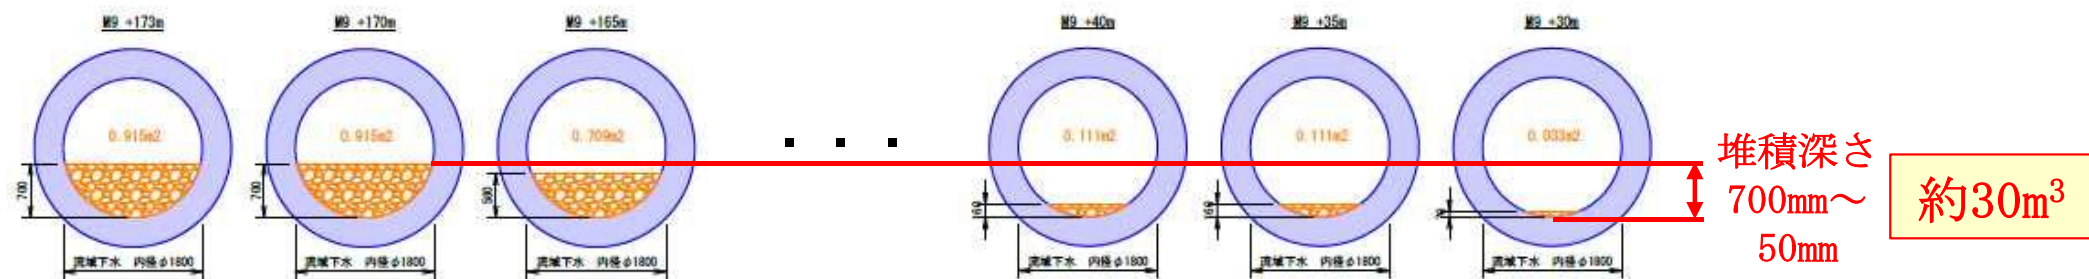
## 堆積物の推定

- 撤去作業に先立ち、堆積深さを計測した結果、土砂等が約50m<sup>3</sup>堆積していることを確認。

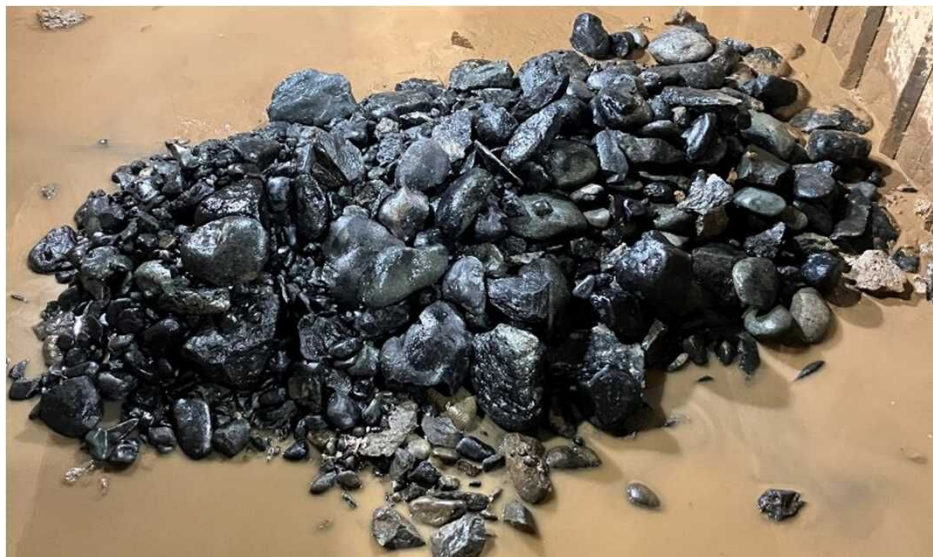
**回収した堆積物**

（概ね1日の回収量：約0.8m<sup>3</sup>～1.5m<sup>3</sup>程度）

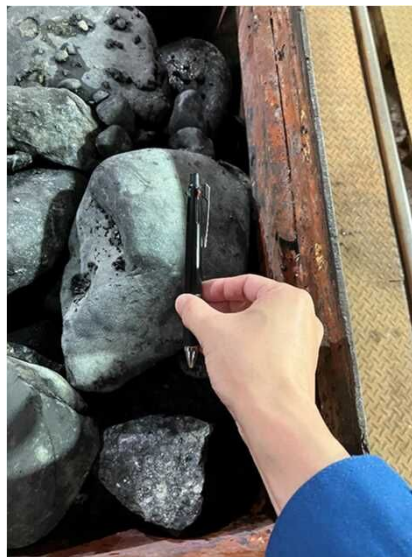
**土砂**

（約10cm程度の礫）

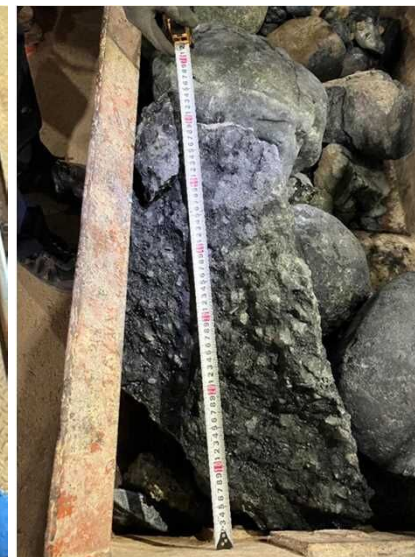
**コンクリート片**

（最大65cm）

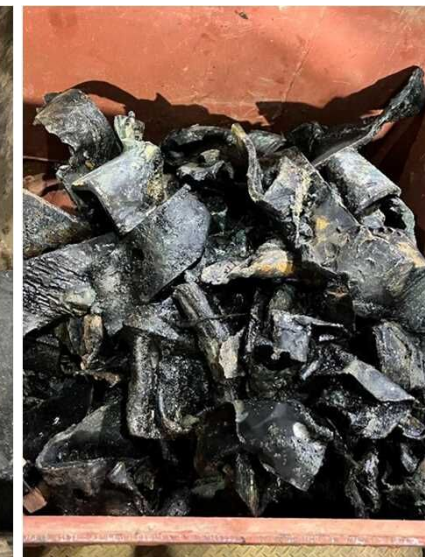
**鉄片**

（約20～30cm程度）

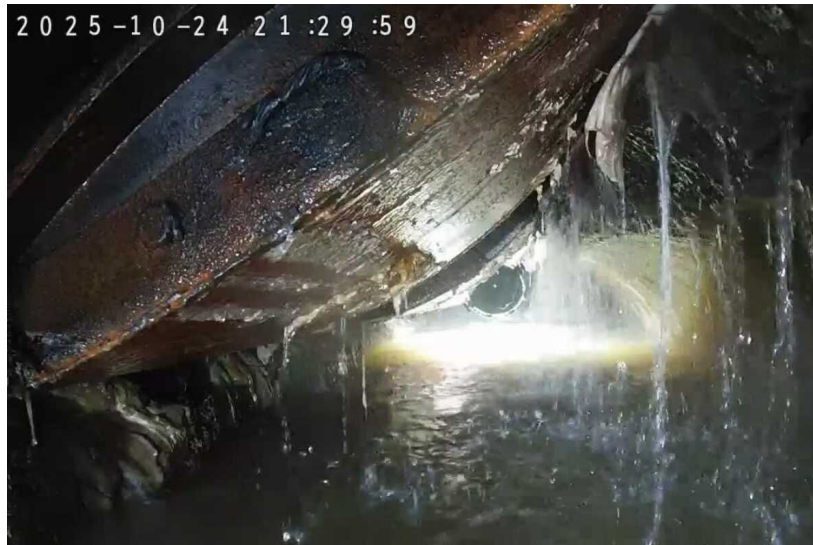
堆積物撤去作業開始前  
10/24(金)21:30

- 10/24から、東電シールドの開口部にカメラを取り付け、常時監視を開始。
- 現時点において、県が9/2に実施した緊急点検以降、下水管の損傷状況の変化や、懸濁した地下水の流入、土砂の流入は確認されていない。
- 堆積物の回収が進んだことにより、下水管内の水位が下がり、跳水現象も解消されている。

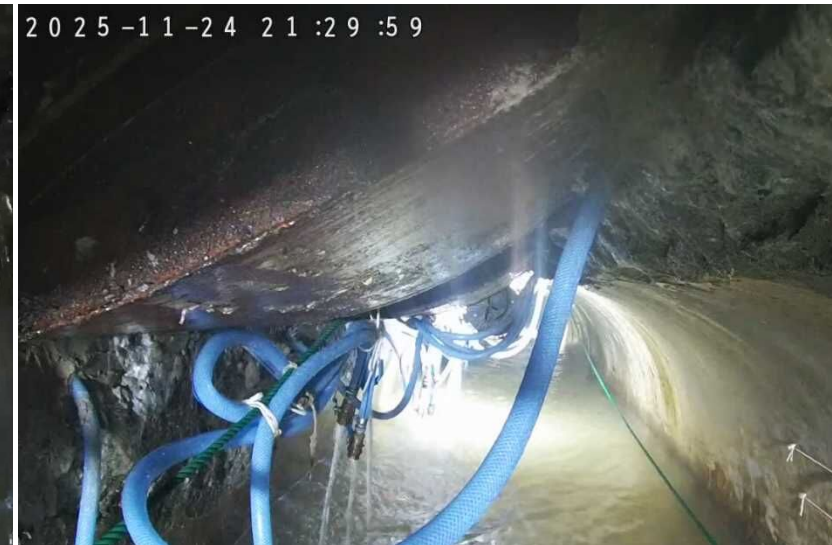
最新状況  
11/24(月祝)21:30

- 東電シールドと流域下水管の隙間に間詰や導水ホースを施し、地下水の流入を抑制

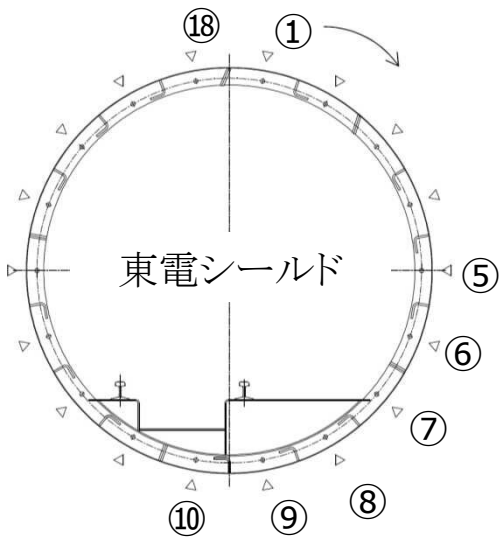
打音検査 結果

- 東電シールド施工時の裏込め注入材の充填状況を打音調査で確認。
- 裏込め注入材の未充填箇所を反映したFEM解析を実施し、強度を再評価を実施した結果、長期許容応力度を下回っていることを再確認。

裏込め未充填が  
広範囲にわたる断面
