# 議題（２）事故の概要（経緯）

東京電力パワーグリッド株式会社（以下「東京電力」という。）発注のシールド工事において、県が管理する流域下水道の下水管の上部を約50mに渡り破損させた。

- ・破損箇所 相模原市中央区上溝2560番地付近
- ・破損施設 相模川流域下水道左岸幹線（スチールシールド管 内径1,800mm）

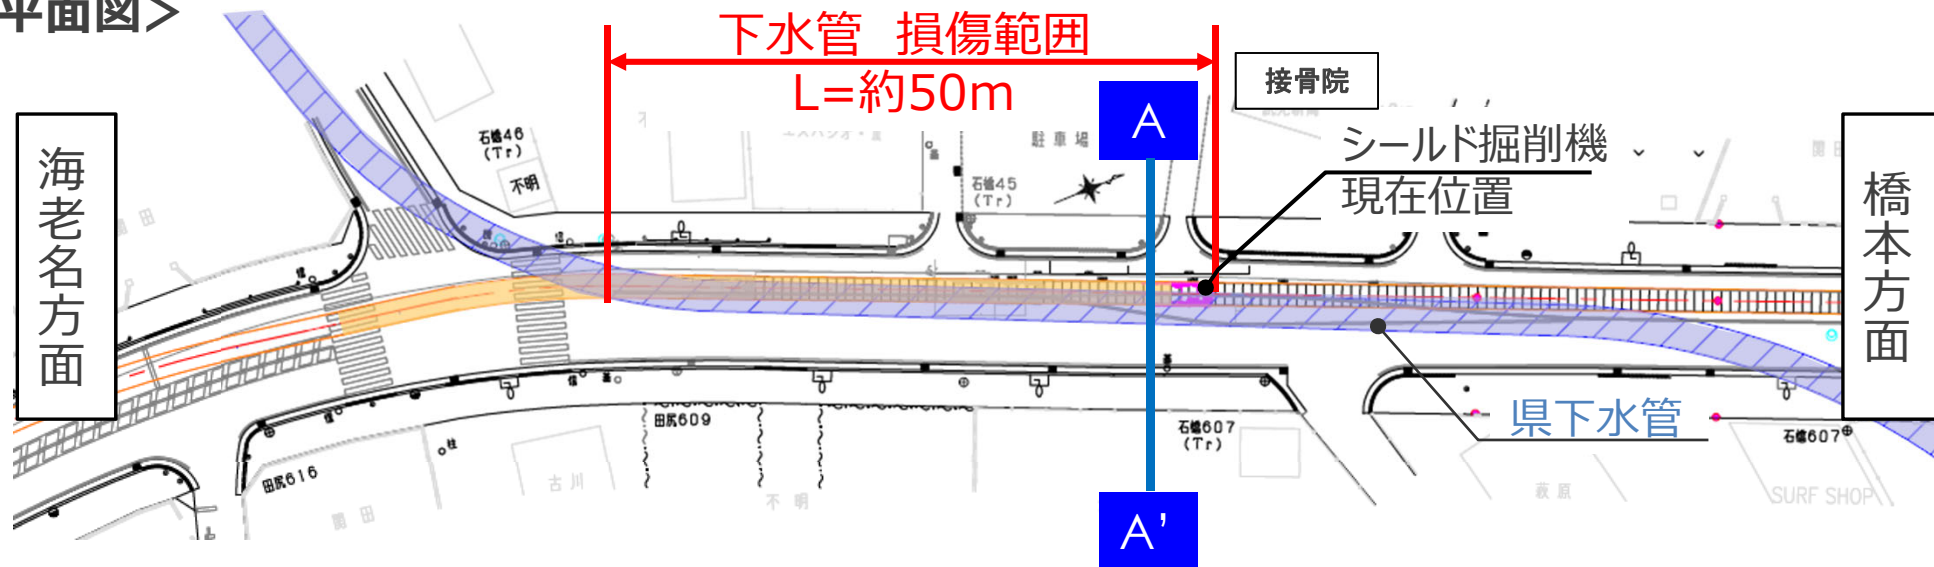
### <平面図>

シールド掘削機は、  
海老名方面から橋本方面に  
掘進をしていました。  
鳩川（千年橋）を横断するため地中  
深くに向けて下り勾配で  
掘進していたところ、  
流域下水管に接触し、損傷させました。

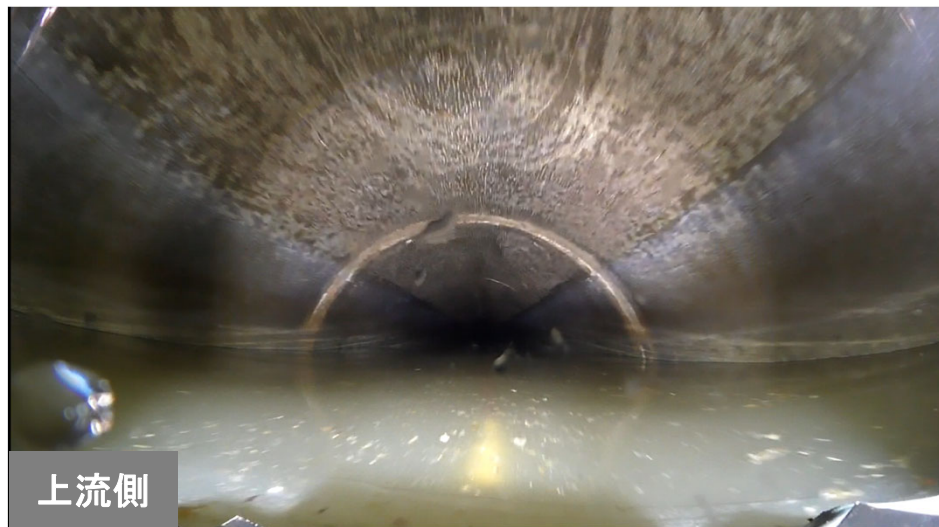
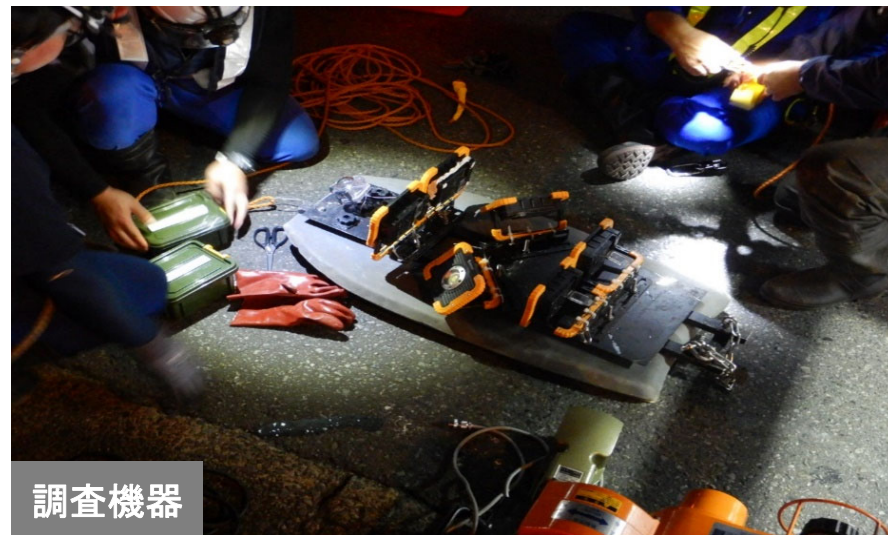
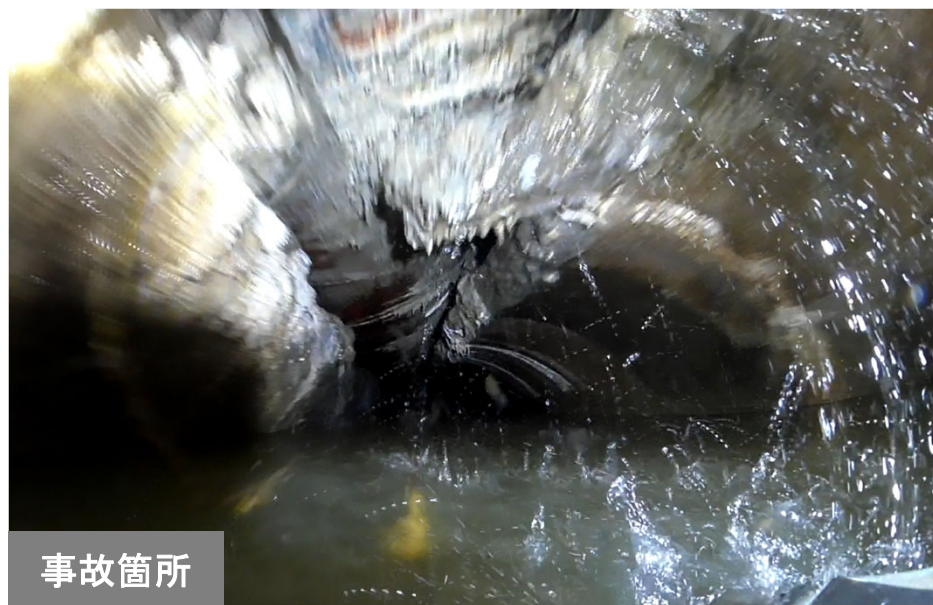
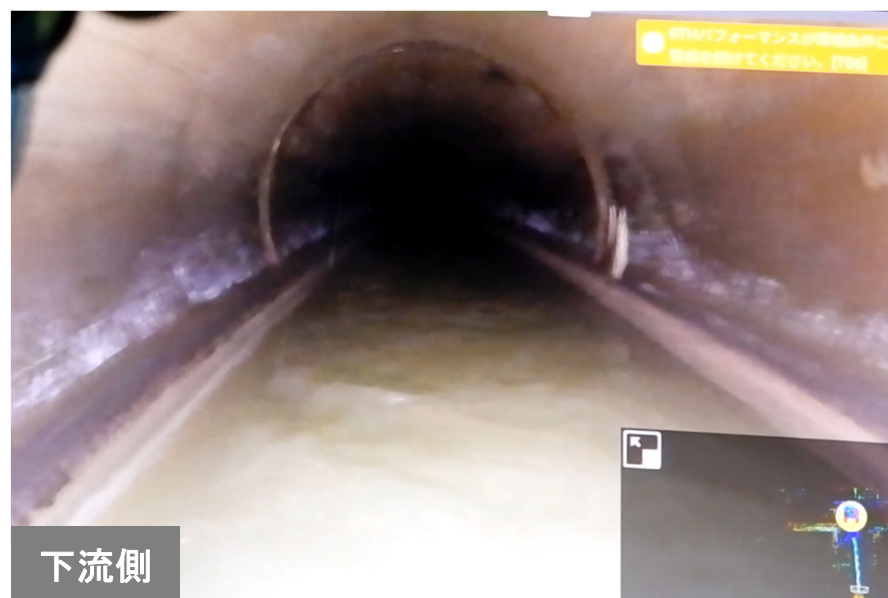
## 議題（２）事故の概要（下水管内の状況）

- 流域下水管内のカメラ点検を実施し、県下水管の損傷が発覚
