# 議題（３）現在の対応状況（モニタリング）

## ■路面変状調査や空洞調査

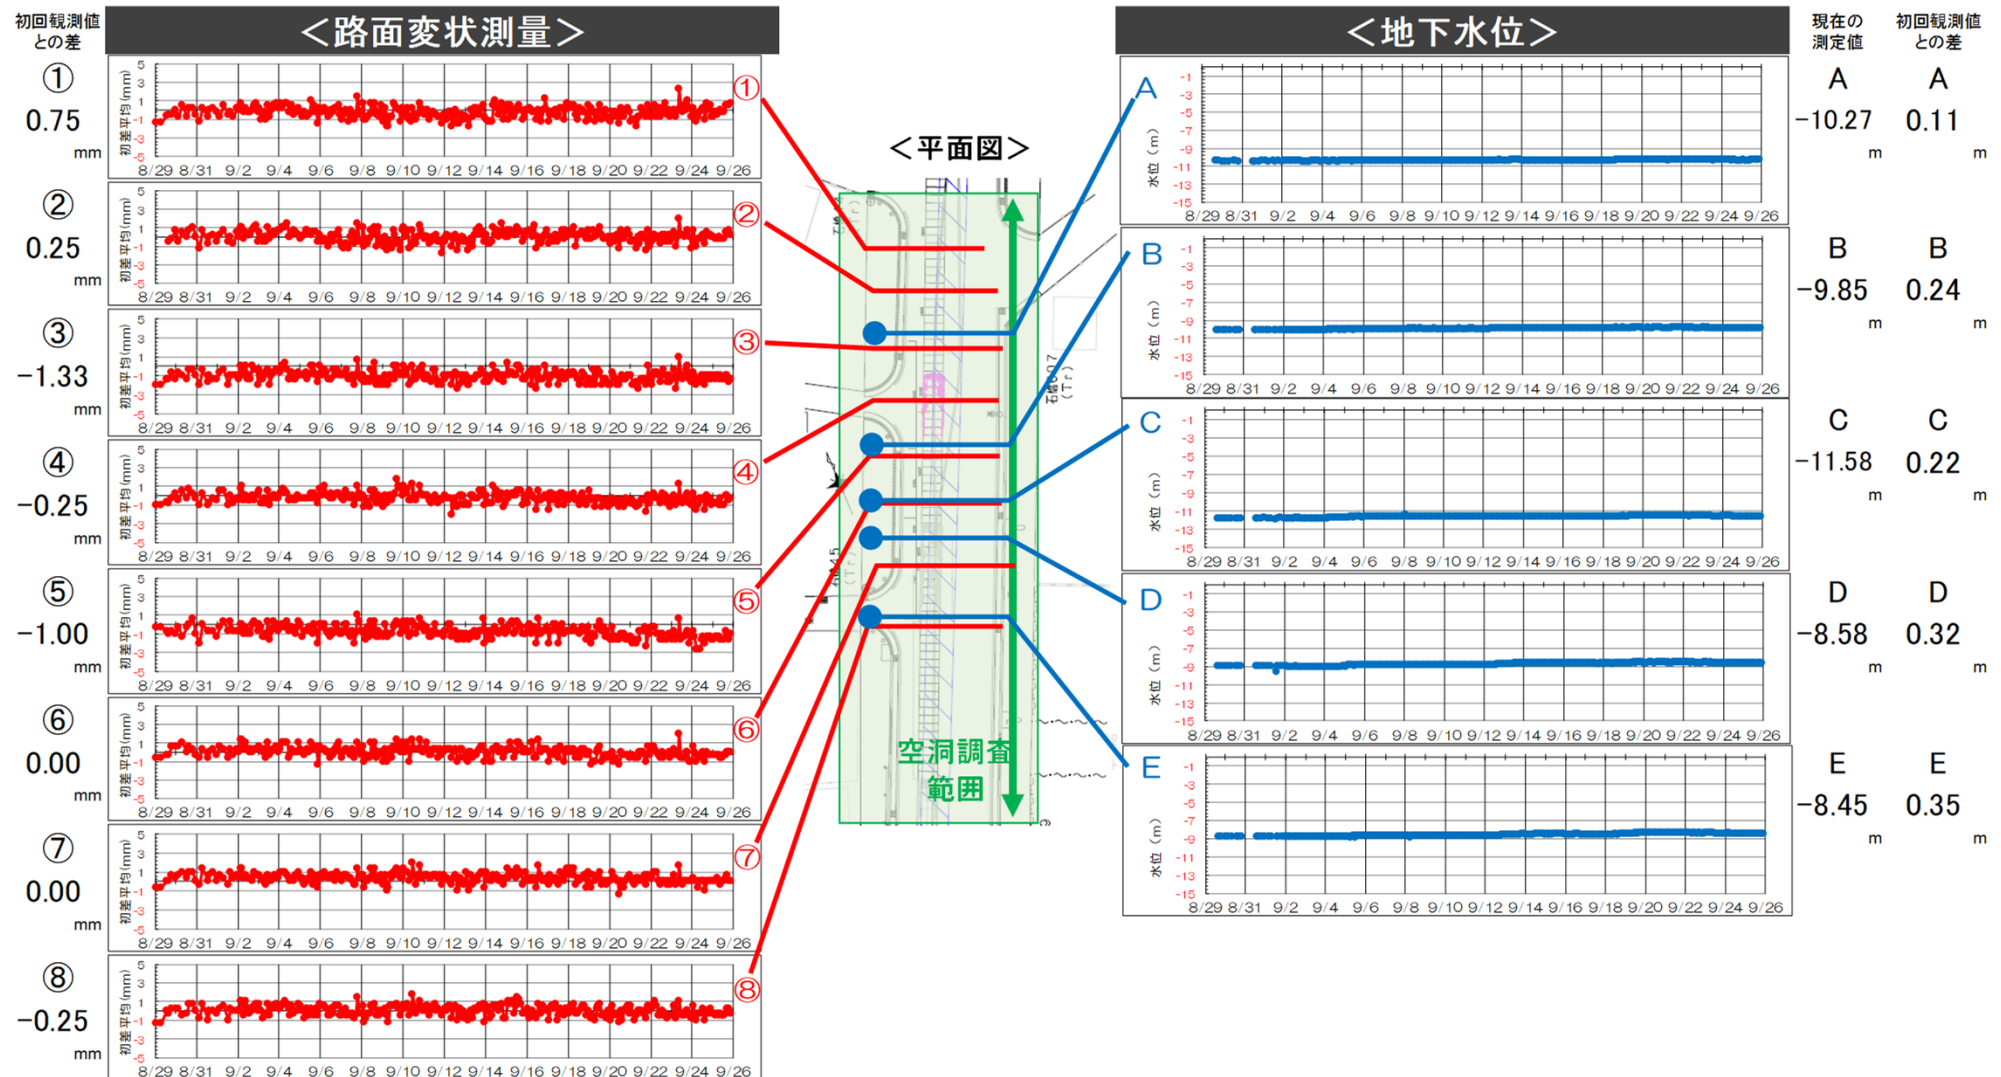
## 路面変状・地下水位

＜結果＞現時点において、路面の沈下・地下水の変動は確認されていない。
