# 議題（３）現在の対応（管内堆積物の推定）

- 東電シールドのグラウトホールよりピンクリボンを挿入しカメラ点検にて位置確認を実施
- セグメントに設置したピンクリボンから、下水管の貫通範囲は最大約22～25mと想定

# 議題（３）現在の対応（堆積物の物量調査）

# 議題（３）現在の対応（損傷部の止水対策）

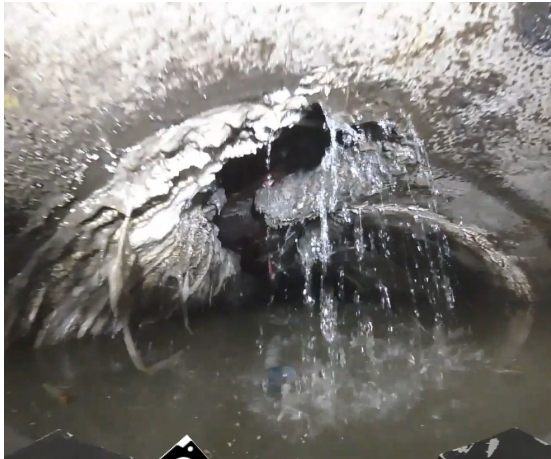
①引きの写真

- 確認されたピンクリボンが4本目であった場合、最大貫通範囲は、約22～25mと想定
- ※最大貫通範囲には、下水管外側の損傷範囲の別途確認が必要

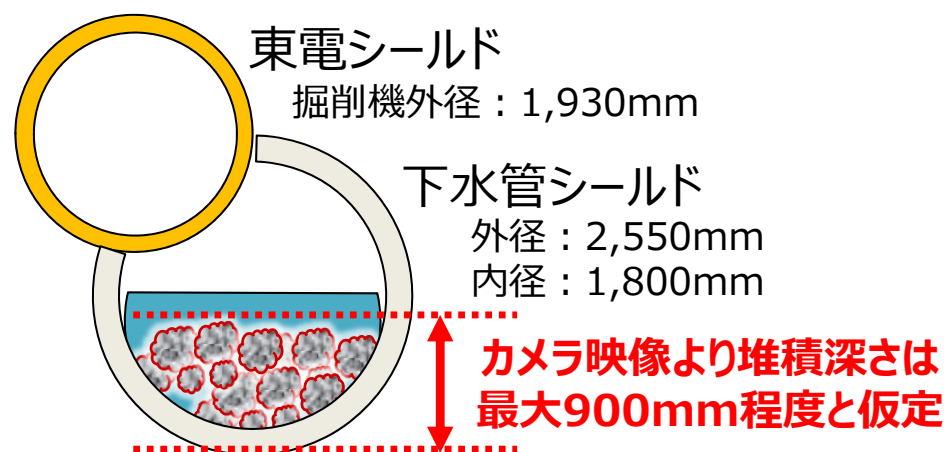
### <断面イメージ>

- 下水管の貫通範囲（最大推定25m）において、東電シールドは土圧ゼロの無排土となったことから、掘削残土は全て県下水管内に流入したと想定しており、**堆積物総量の推定値は約85m<sup>3</sup>**
- 9月1日に神奈川県が実施した点検の際、カメラ車が下流マンホールから約50mの地点で、堆積物上の走行を始めたため、**土砂等堆積の想定は約140m**

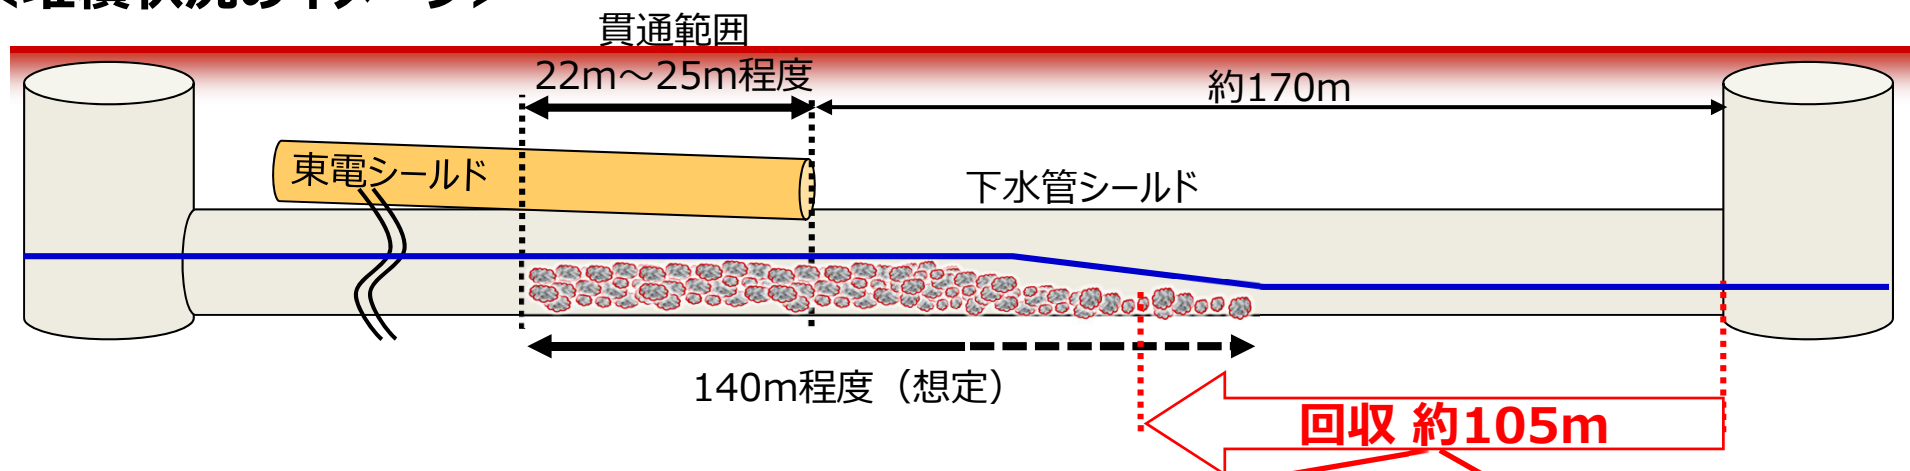
### ＜堆積状況のイメージ＞

- 9月17日(水)・19日(金)に高圧洗浄、23日(火)にバケットによる堆積物の除去を実施
- 下流側マンホールから約105mの範囲に堆積していた堆積物（砂礫、砂質土）を回収
- 作業時、マンホール（上流側・下流側）で計測した硫化水素は常時0ppmであった

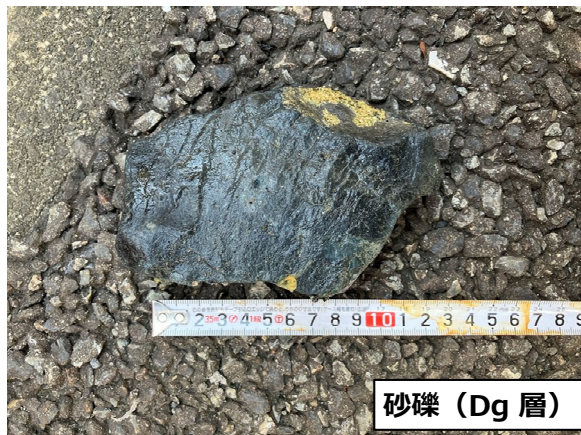
9/17・19回収物

砂礫 (Dg 層)

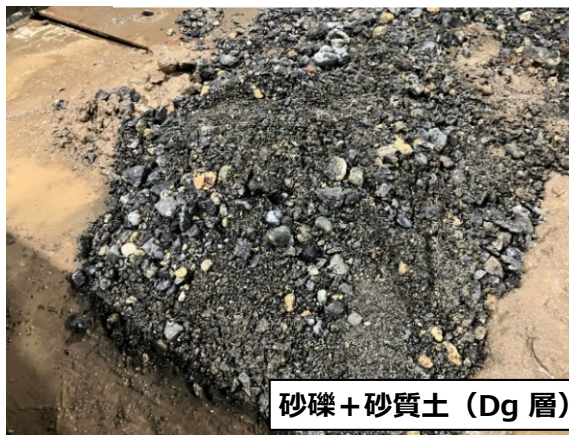
砂礫+砂質土 (Dg 層)

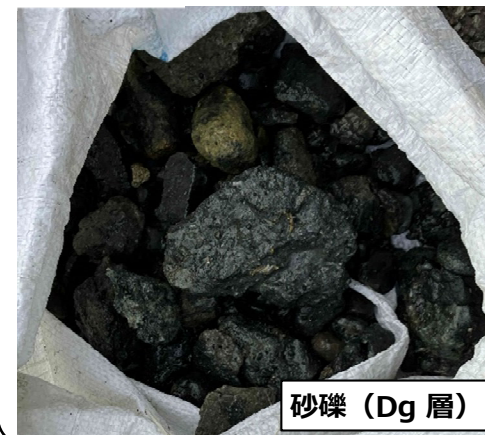
9/23回収物

砂礫 (Dg 層)

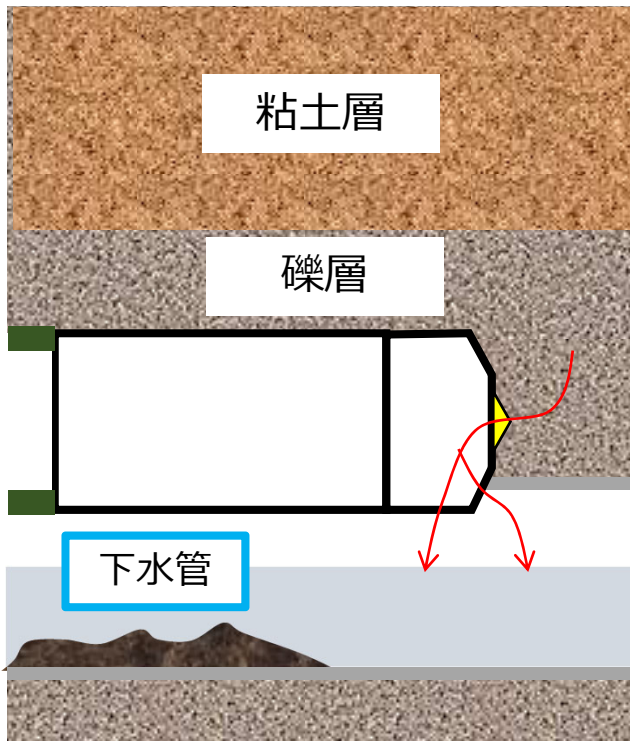
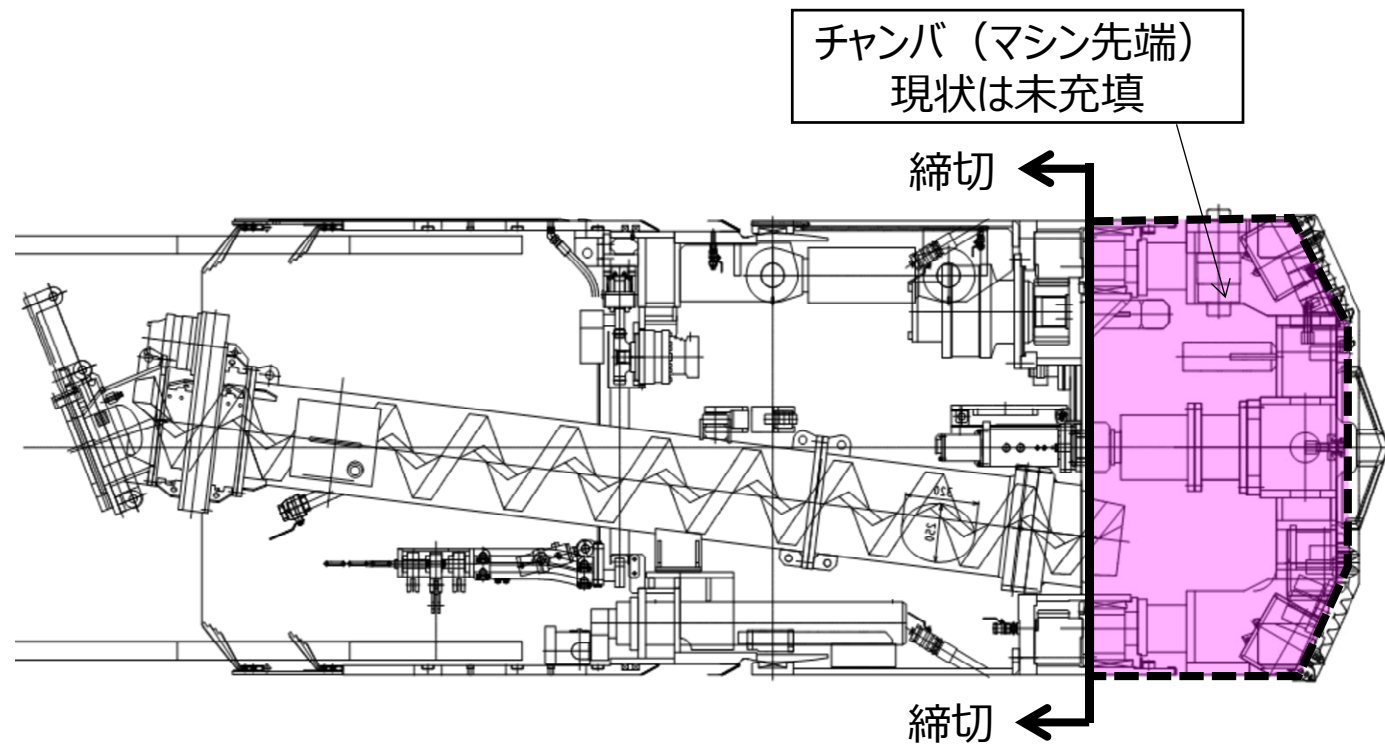
- 現状では、土砂で充填されているべきチャンバ（マシン先端部）が未充填の状態である。
- 現状は砂礫による地山の安定性によりマシン前面が保持されているものの、マシン前面のバランスが崩れた場合には、マシン先端に土砂が流入する可能性がある。
- マシン前面の切羽崩壊性を判定することで、現状のリスクを把握する必要がある。

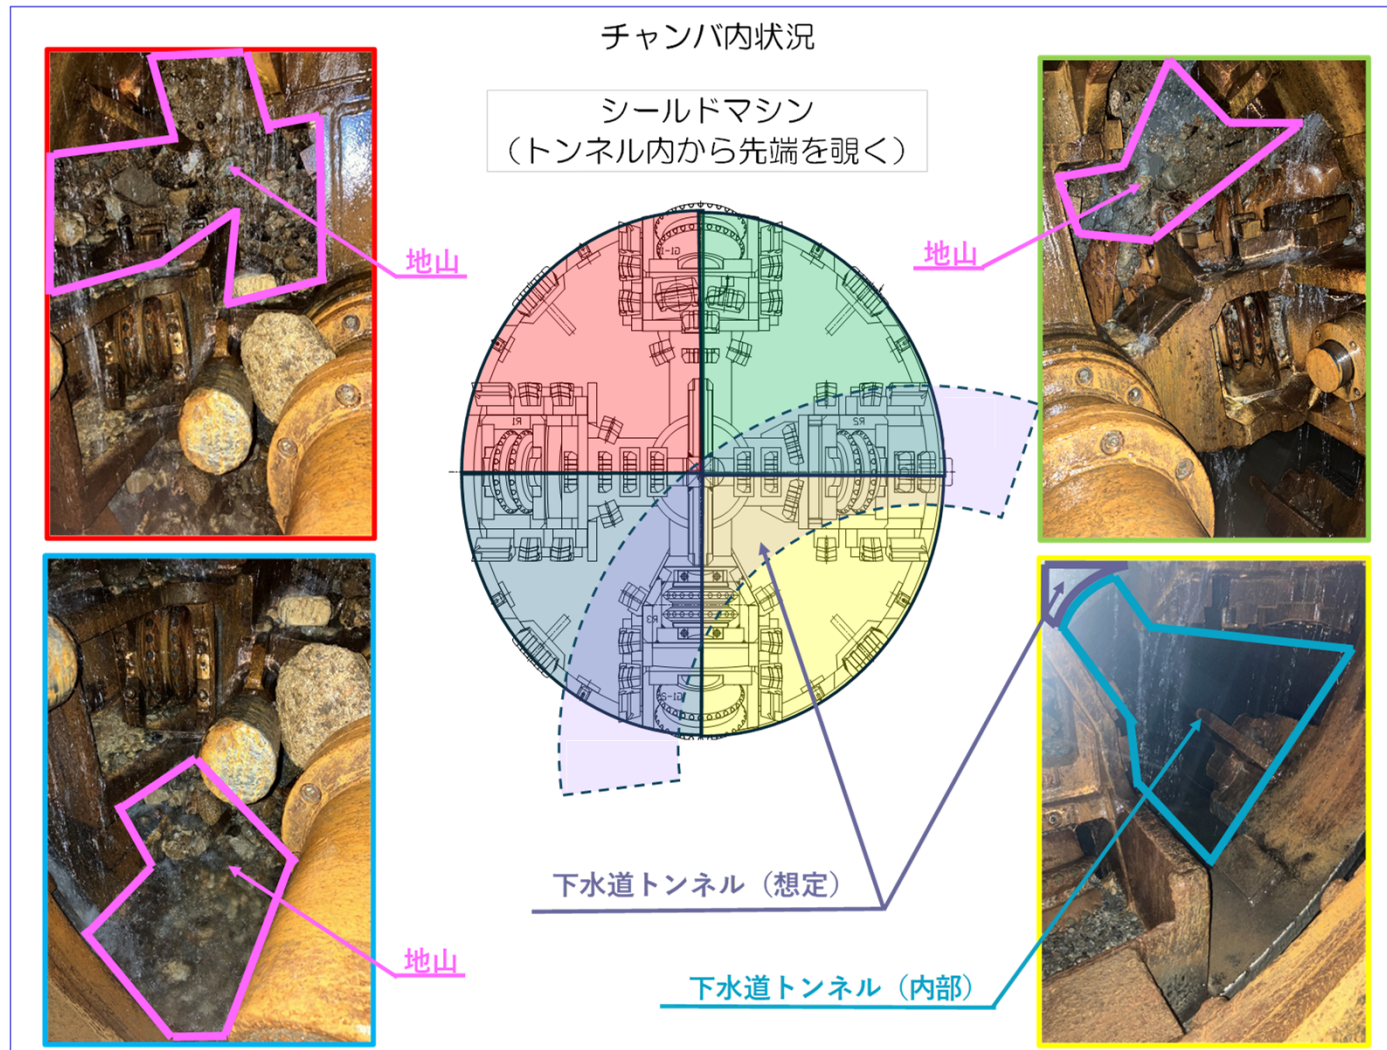
- 現状のチャンバ内の状況確認を実施。地山は自立していることを確認。
- ただし、さらに地山崩壊リスクを低減するため、チャンバ内の空洞状態を回避し、早急にチャンバ内を充填する必要がある。
