## 大口径下水道管の調査が完了しました ～大きな道路陥没につながり得る深刻な腐食は確認されませんでした～

埼玉県八潮市で発生した道路陥没事故を踏まえて、大口径の下水道管路を対象に全国特別重点調査を実施しましたが、本市においては、埼玉県八潮市で見られたような深刻な腐食は確認されず、直ちに大規模な陥没につながる破損等は認められませんでした。

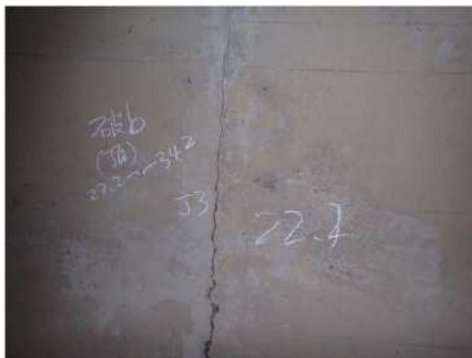
クラック（ひび割れ）発生状況

緊急度Ⅰの管路については、今年度、速やかに補修を実施し、緊急度Ⅱの管路についても順次補修を実施します。

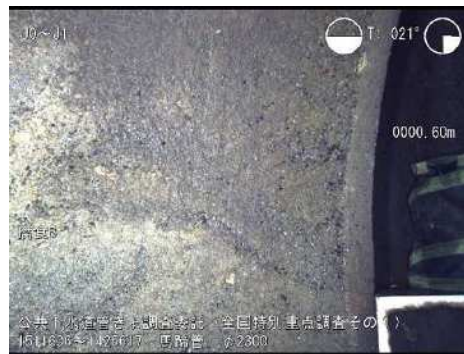
骨材露出（表面の摩耗）状況
