神奈川県指定重要文化財
旧青柳寺庫裡
茅葺屋根等修繕報告書

相模原市教育委員会

- 1 本書は、神奈川県指定重要文化財旧青柳寺庫裡建造物保存修理事業として、平成30年6月14日から平成31年3月15日にかけて実施した「相模原市古民家園茅葺屋根等修繕」の報告書である。
- 2 修繕は、平成30年度神奈川県市町村事業推進交付金の交付を、報告書は、令和4年度神奈川県指定文化財保存修理等補助金の交付を受けて実施した。
- 3 編集にあたっては、文化財の概要、事業の概要、調査事項、修繕の施工内容をまとめた。
- 4 修繕の施工内容については、修繕を担当した田中社寺株式会社がまとめたものを掲載した。
- 5 図面は修繕中作成した竣工図を、写真は修繕前・竣工ならびに修繕中に撮影した各種写真のうち主要なものを掲載した。
- 6 本文、図面ともに表示寸法はメートル法によったが、必要に応じて尺間法を用いた。
- 7 本文中の茅葺き技術及び名称は、葺き替えを行った美山茅葺株式会社の茅葺き職人から聞き取り表記した。
- 8 本文の作成は、田中社寺株式会社の荘加有紀、前川哲哉が行い、編集は、相模原市教育委員会文化財保護課内田真一郎が行った。
- 9 修繕にあたり、横浜国立大学教授の大野敏氏の監修を賜った。
- 10 他に、次の諸氏及び諸機関より、ご指導・ご協力賜った。記して謝意を表する（敬称略、順不同）。
清水擴、杉寄靖司、田中千憲、公益財団法人文化財建造物保存技術協会、世田谷区教育委員会、横浜市、公益財団法人横浜市建築保全公社、川崎市立日本民家園、藤沢市
- 11 本報告に先立ち、旧青柳寺庫裡については、以下の報告書が刊行されている。
相模原市教育委員会 1999『神奈川県指定重要文化財 旧青柳寺庫裡復原修理工事報告書』
- 12 本報告に係る資料は、関連する図面・写真等の記録類については、相模原市が保管・管理している。

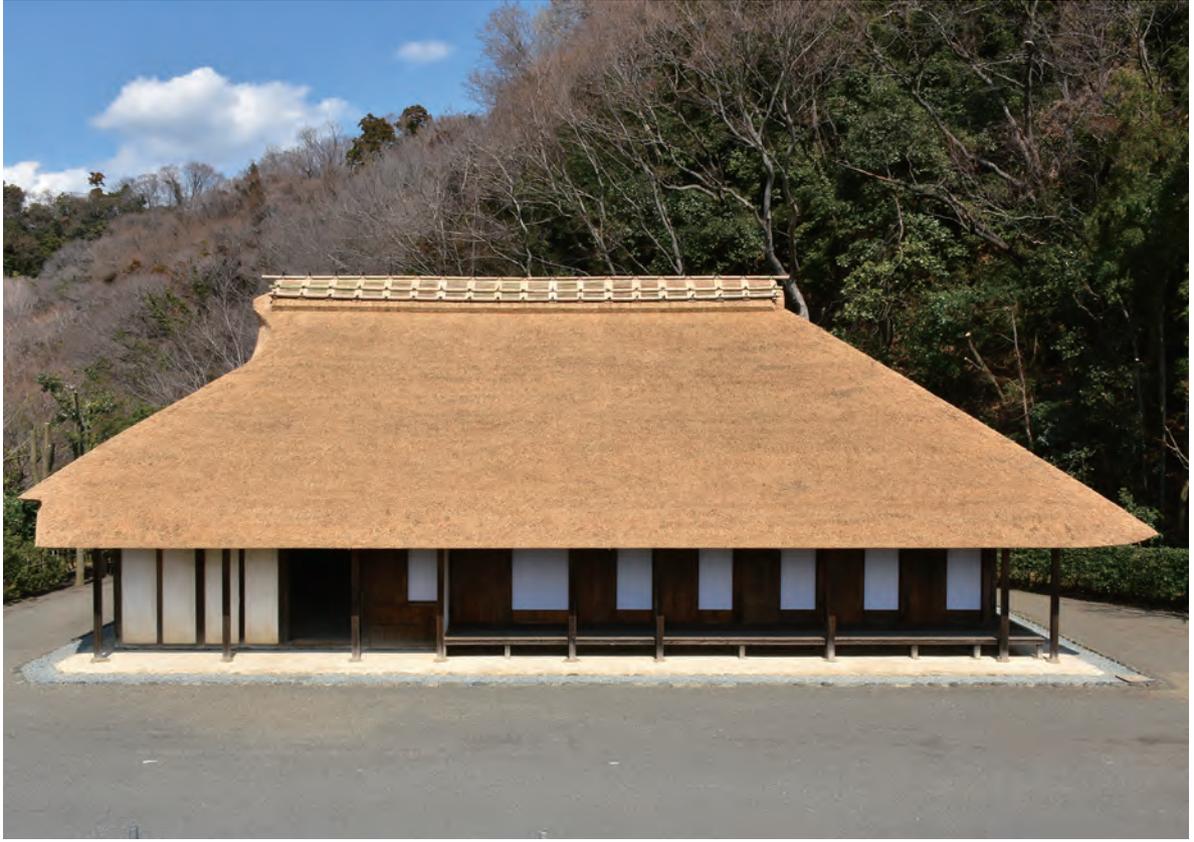
竣工 南正面 南から

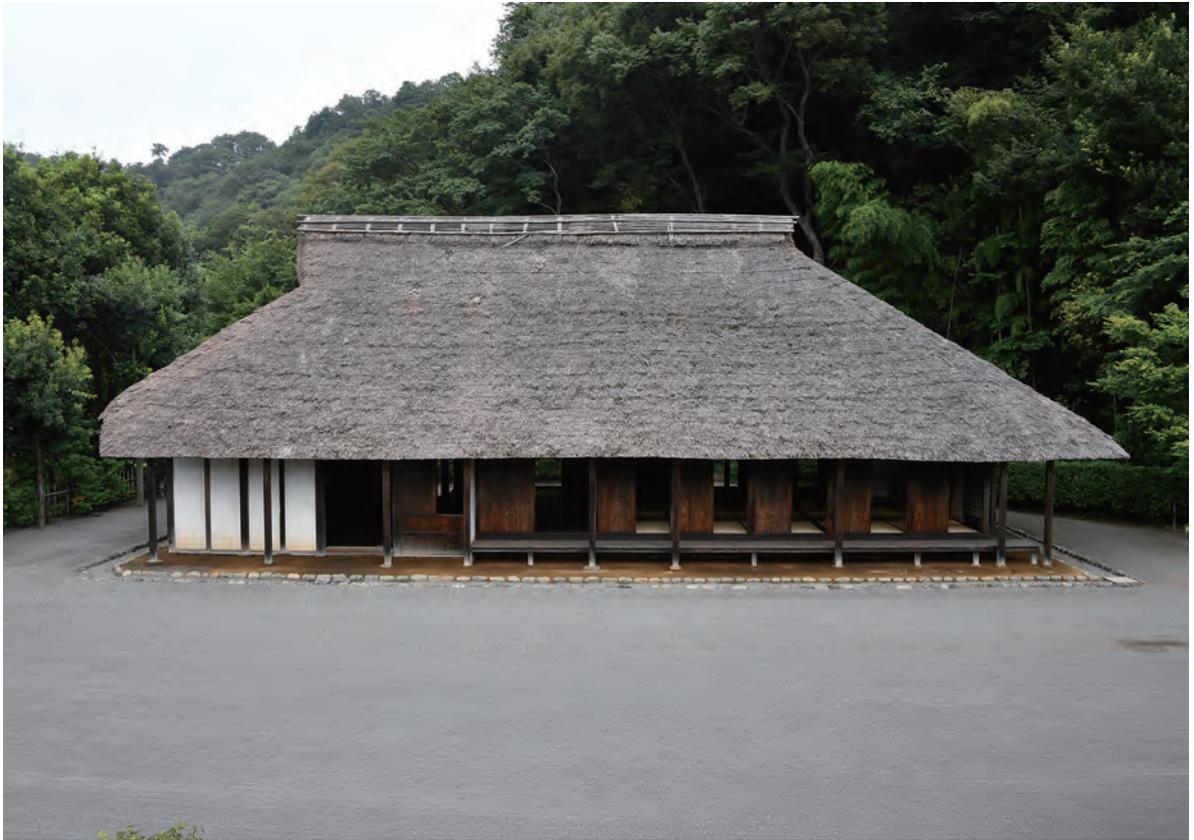
修繕前 南正面 南から

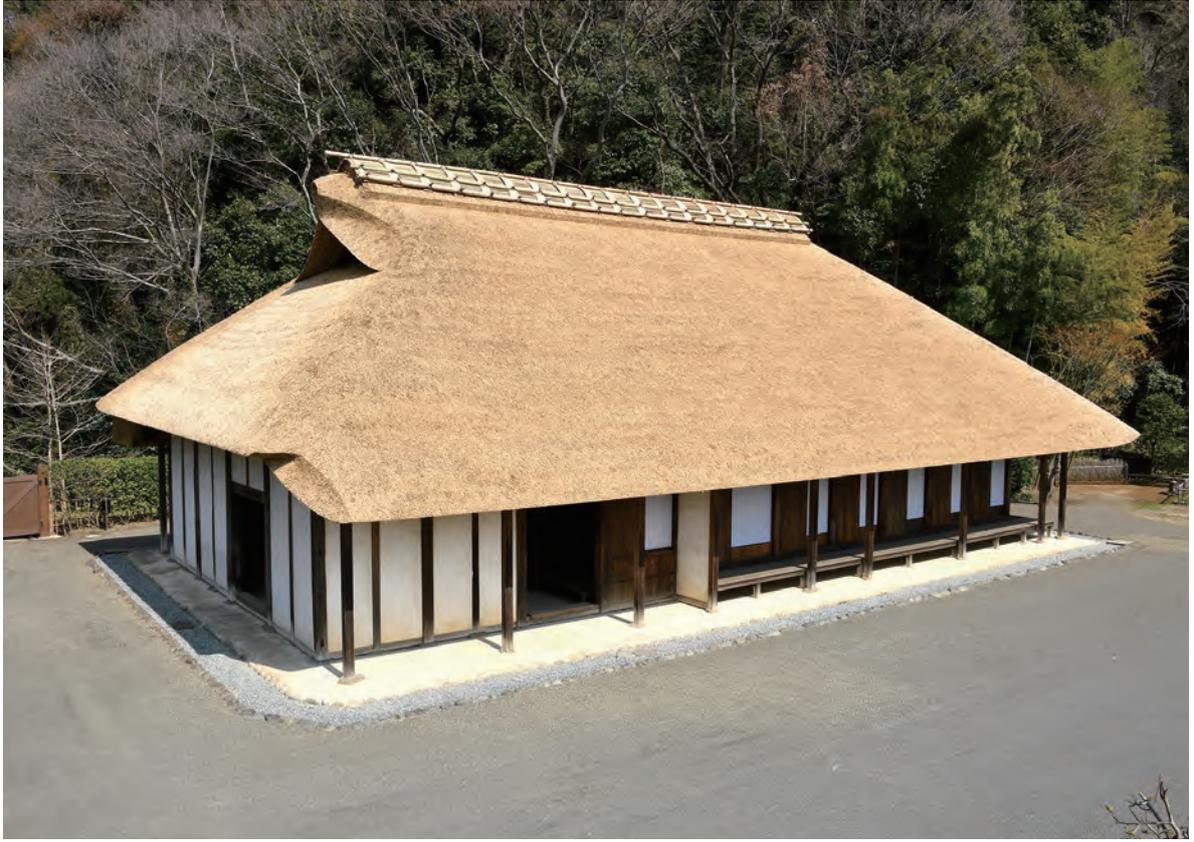
竣工 南正面 西面 南西から

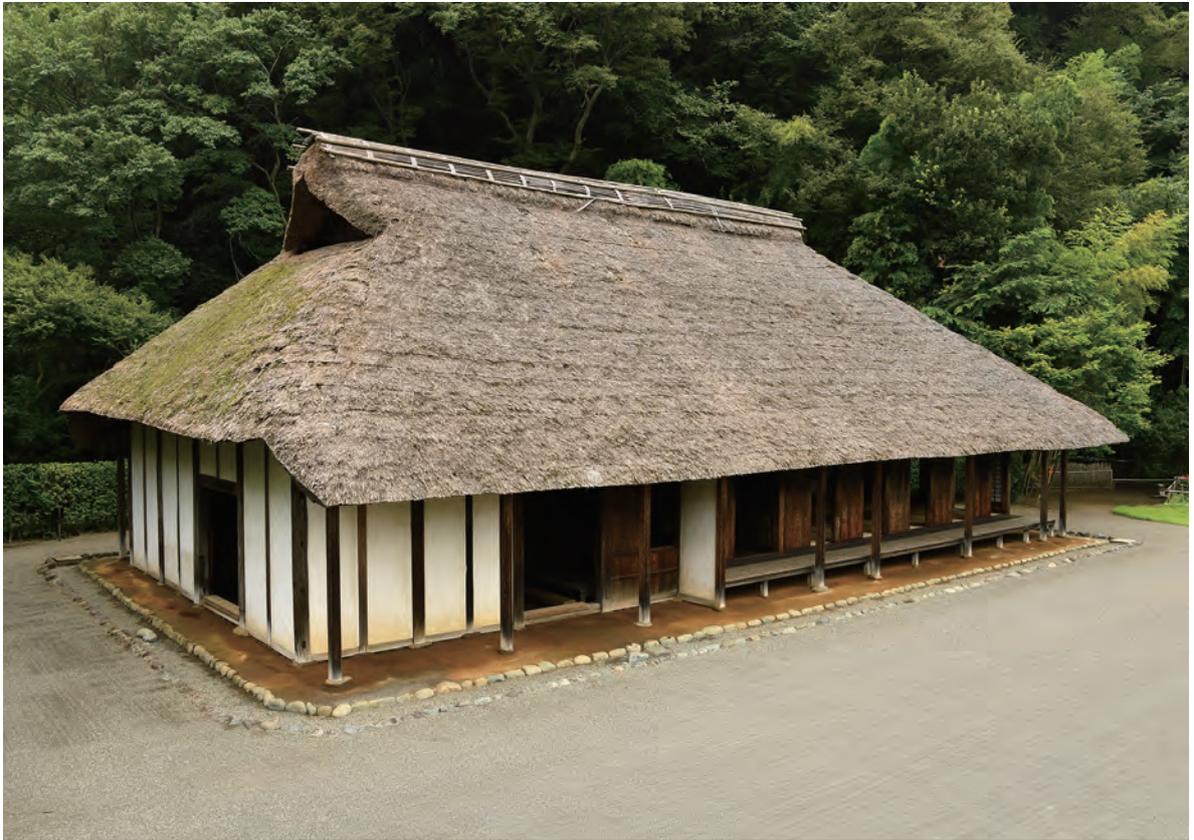
修繕前 南正面 西面 南西から

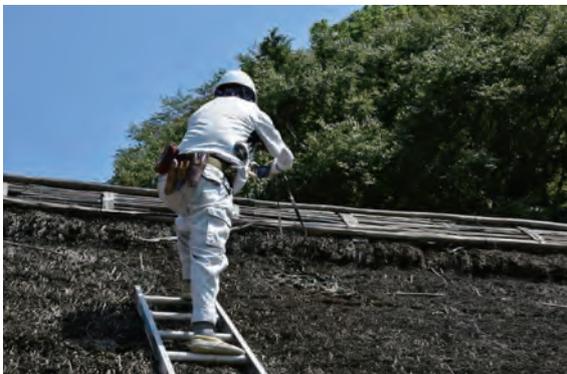
調査した結果、茅葺屋根は雨漏りが確認されなかったが、表面の茅と棟に劣化、腐朽が認められ、茅の葺き厚が薄くなり押針竹が露出していて、葺き替えをする時期に十分達していると判断した。

屋根南正面は全体に薄くキノコ・苔類が生え、これを原因とした窪みが複数箇所確認された。屋根西面はトビ部分も含め全体的に雑草・苔類が深く繁殖し、南西隅に深い溝が生じて押針竹が折損し、茅の抜け落ちが確認された。屋根北背面は全体的に雑草、キノコ、苔類が深く繁殖し内部までの腐朽が進んでいるところ

屋根南正面 調査風景

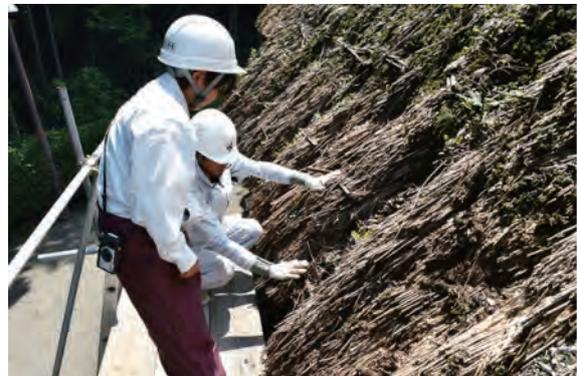
屋根北背面 調査風景

が散見された。特に軒は内部まで深い溝が生じ押鉾竹が折損し、大量の茅が抜け落ちて軒先が乱れており、もっとも劣化腐朽が進んでいた屋根面であった。屋根東面はトビサキの観察から葺き厚が約 15cm 薄くなっていることが確認でき、全体的に押鉾竹が露出していた。また北東隅には深い溝が生じていた。棟は竹簀子・杉皮が折損、腐朽し脱落していた。軒付は屋根 4 面とも軒先に溝が生じ、下地竹が折損し乱れていた。野地(屋根下地)は経年劣化により、縄が切れ弛んだ箇所が散見された。軒先外部の垂木竹は縄の弛みにより出がまばらになっていた。

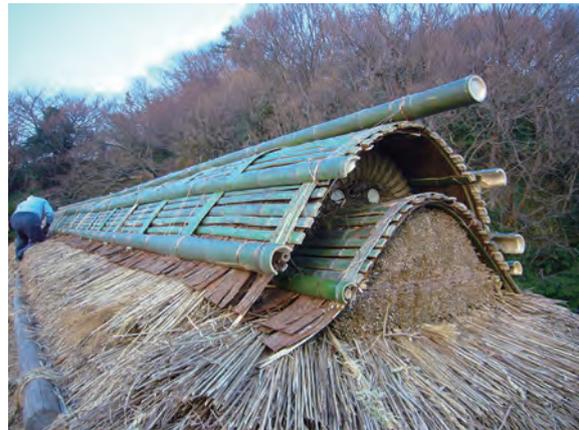
藤沢市 旧福原家長屋門の棟部分
(写真提供 藤沢市役所郷土歴史課)

ただし、棟づくりについては、「藤沢市指定重要文化財旧福原家長屋門移築保存修理工事報告書」(藤沢市教育委員会平成 22 年 10 月刊行)の施工事例を参考に行うこととした。

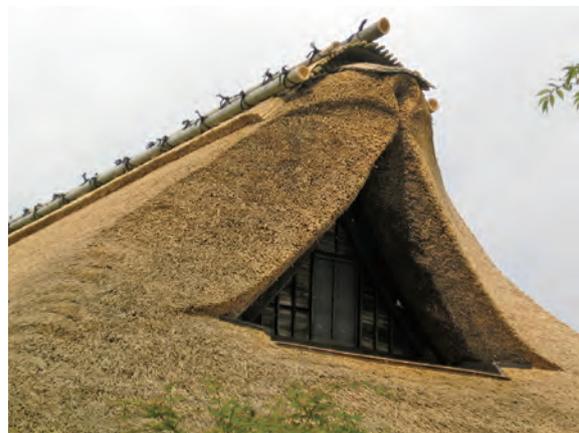
横浜市 新川家住宅主屋の破風部分
(写真提供 横浜市役所都市デザイン室)

また、屋根西面の入母屋破風形状については、平成 9 年度竣工時の復原ではなく、相模地域の特徴を持つ破風の反りが強調される形状に成形することとした。具体的な施工にあたっては横浜市新川家住宅主屋での施工事例を参考とし、茅葺き職人には新川家住宅主屋での葺き替え経験者を配置した。

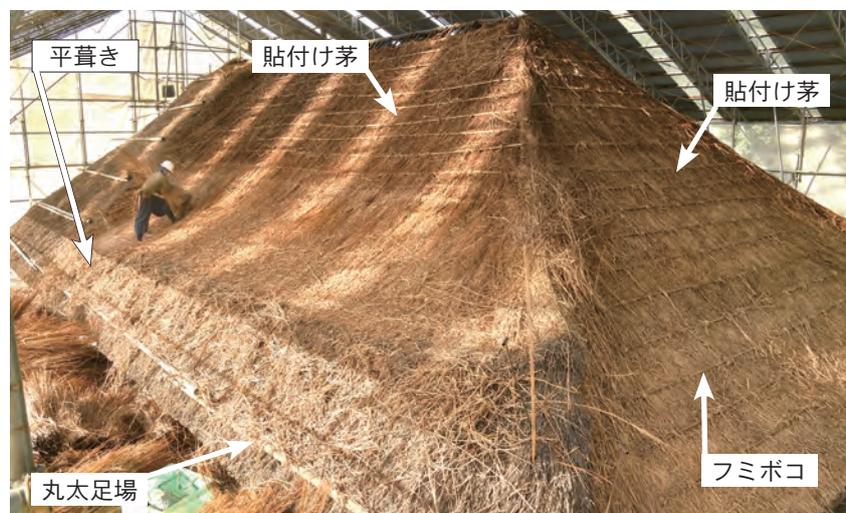
平葺き解体（南東から）

- ① 棟際から順に平葺きの茅を取り外し、シタマルを取り外す。外した茅は荒縄で束ねる。
- ② 下がりながら平葺き茅を解体する。
- ③ フミボコと貼付け茅を解体する。
- ④ 軒付を解体する。

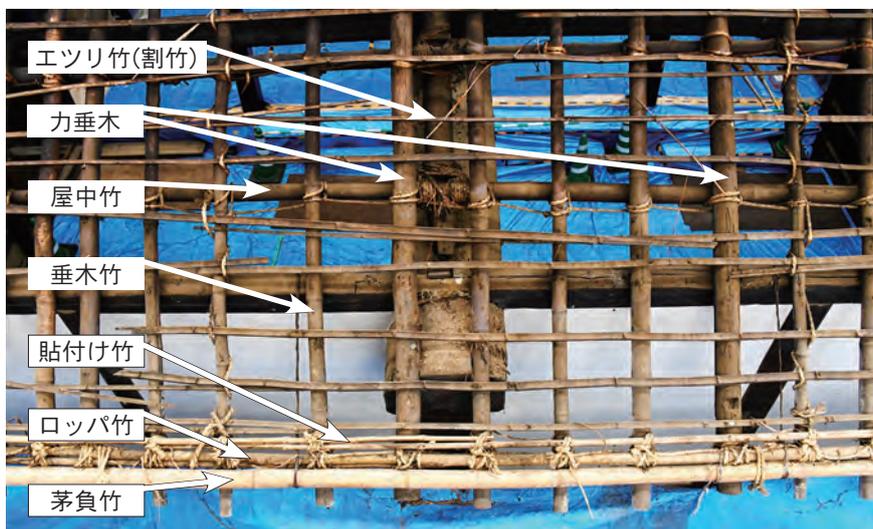
解体時の野地（西から）

- ① エツリ竹の結束を下から上へ外していく。
- ② エツリ竹を外しつつ、垂木竹・たるきだけ やなかだけ ちからだるき屋中竹・力垂木（丸太）・かやおいだけ茅負竹・はりつ だけロッパ竹・貼付け竹の腐朽度を確認する。
- ③ 各部材の腐朽度確認後、再使用できないものは撤去する。

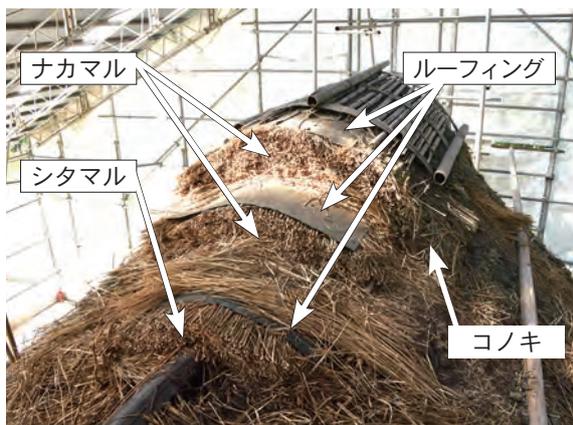
竹簀子を外すと、ルーフィングと茅束が重なって構成されており、杉皮は残っていなかった。上から順にルーフィング・ナカマル・コノキ・ルーフィング・ナカマルとなり、各部を藁縄で覆って押え竹に結束して固定していた。桁行方向に積んだナカマルの上段は、一般的に棟に対して直行に積まれるミノガヤであるが、ナカマルは2回積まれていた。

ナカマル（2回）は厚さが約20cmで、コノキは上部が薄く、下部にかけて厚さが増していき、飛び出た先端の厚さは約18cmであった。

解体時の棟断面（北東から）

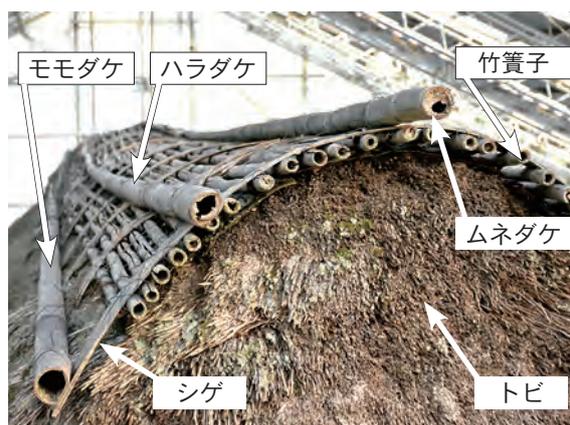
平成19年度・平成20年度の修繕によって、半円状の棟の頂点から下方にかけて径7cmのムネダケ、ハラダケ、モモダケが取り付け、その下のシゲと竹簀子に鉄線で結束されていた。丸竹に亀裂を入れて平らに広げた幅10cmのシゲは、等間隔に17箇所棟を巻くように取り付けていたと考えられるが、そのうち東方向の6箇所は劣化で欠落していた。シゲは竹簀子に鉄線で結束されていた。シゲの下に径3cmの竹が簀子状に26本並び鉄線で結束されていた。屋根に登る前にまず竹どうしを結束して簀子をつくり、棟に覆い被せたと考えられる。

解体時の棟端部（西から）

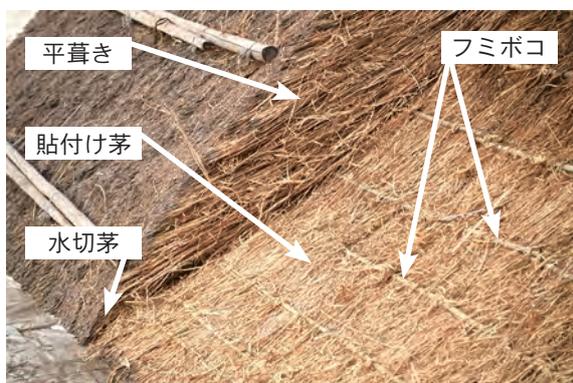
平成8～9年度の復原修理工事は伊勢原市・厚木市の茅葺き職人の施工による。一度薄く下葺き（貼付け茅）を行い、そのオシボコ竹を縄取りにして上葺き（平葺き茅）を行う二重葺きという工法であり、解体時にその工法が確認できた。この工法の利点は、上葺き替えにより全葺き替えのように見える、縄取りの労力が省ける等であるが、一方で一層当たりの葺き厚が薄いため、オシボコが出やすい欠点がある。昭和56年度の解体調査では、針取りを行って一重で葺き上げる一重葺きという工法と推察されたが、当時の茅葺き職人の得意な方法が採用された。

上葺き断面（南東から）

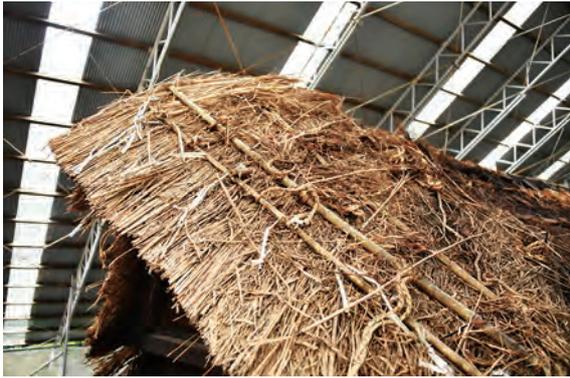
入母屋破風部分も、相模地域の茅葺き民家は破風の反りが極端に強調されるものが多いが、旧青柳寺庫裡は破風板と千鳥格子の妻飾りがあるため、極端な反りは作り難く、また茅葺き職人の癖などが表れた結果、おとなしい破風の形状であった。

入母屋破風解体（南西から）

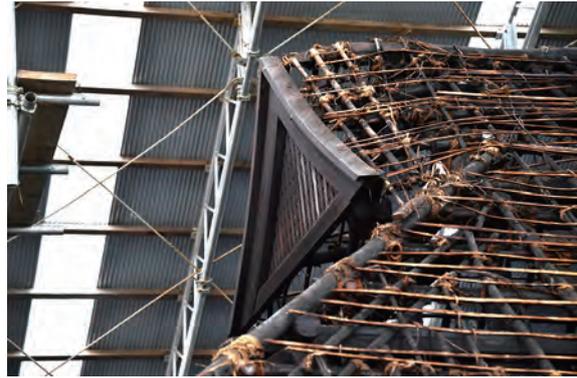
入母屋破風解体後（南西から）

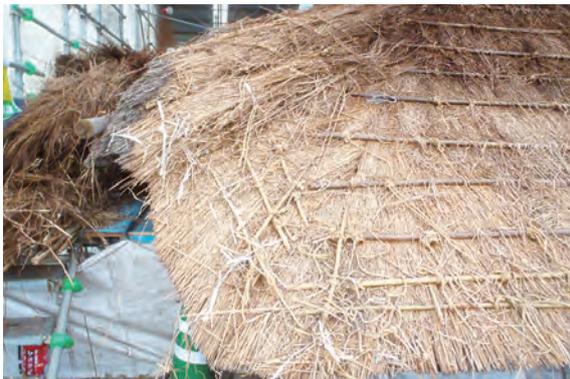
南西隅部下葺き（南から）

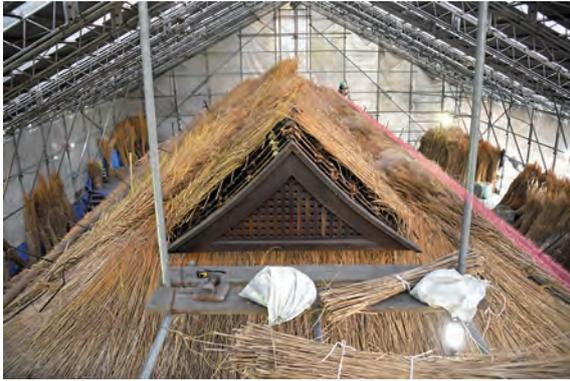
入母屋破風尻（西から）

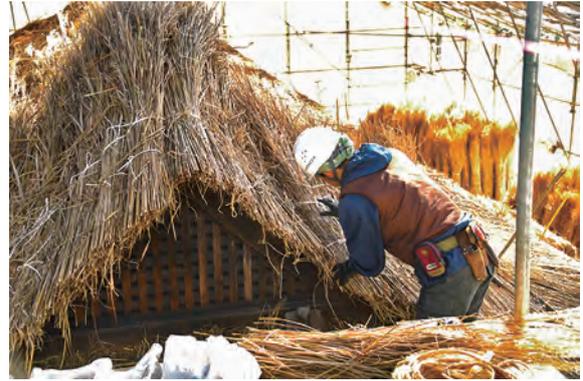
- ① 入母屋破風部分の野地（屋根下地）に長い茅を藁縄にて編み付ける。
- ② ①の上につくり茅を並べ、オシボコで押さえ野地（屋根下地）と藁縄にて結束し、固定する。オシボコの中にパイを仕込んだ。
- ③ ②の上にもう1層つくり茅を並べ、オシボコを②のオシボコおよびパイの竹と麻縄にて結束し、固定した。さらにそのオシボコの中にパイを仕込んだ。
- ④ 隅を葺く際と同じように、平部分を葺く前に妻側の茅（つくり茅）を麻縄で結束し、固定しておく。
- ⑤ 棟に至るまで④の工程を繰り返す。

下地の上につくり茅を葺く（工程② 西から）

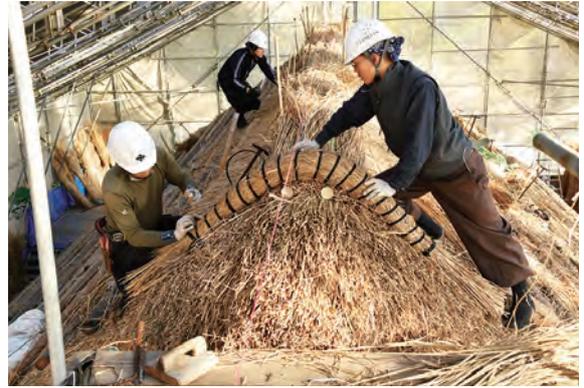
- ③ 棟の形をつくるため、ナカマル(1段目)を桁行方向にのせ、葺き止めのオシボコから藁縄をかけて固定する。
- ④ マキワラをつくる。マキワラは長いすぐり茅の束2つの穂先を重ね合わせたものを藁縄で巻いて締め、足で踏みつけて湾曲するように成形したものである。見栄えを考え、藁縄から黒い棕櫚縄に巻き直す。
- ⑤ 棟の両端にマキワラをのせる。マキワラをのせる際に、形状を調整するために径60mmの丸竹を2本差し込む。トビの茅束にマガリ針を刺して銅線を通し、マキワラを固定する。

棟の両端にマキワラをつける（西から）

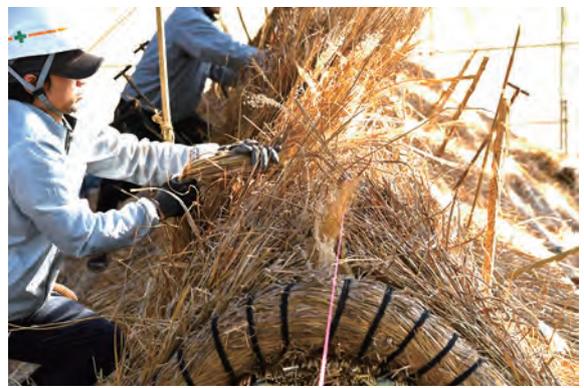
穂先を内側に折り曲げる（西から）

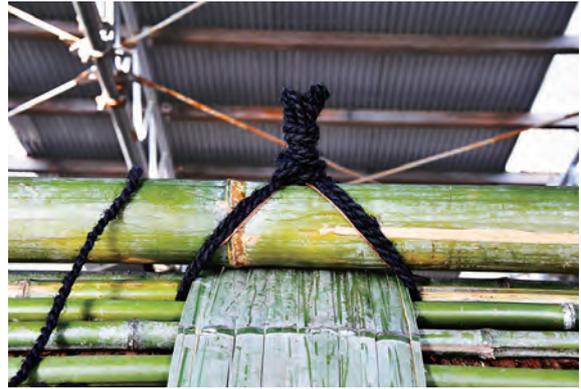
- ⑮ 径90mmのムネダケをシゲの頂点にのせ、銅線で竹簀子とシゲに絡げて結束する。ムネダケの両端は意匠として斜めに切り落とす。
- ⑯ 半割した径90mmのハラダケを、ムネダケとモモダケの中間にのせて銅線で結束する。モモダケは竹簀子から45mmの出、ハラダケはモモダケから75mmの出、ムネダケはハラダケから26cmの出の位置で結束する。ムネダケ、ハラダケ、モモダケを、シゲと交わる位置で竹簀子と黒い棕櫚縄で飾り結びをする。

ムネダケの飾り結び（南から）

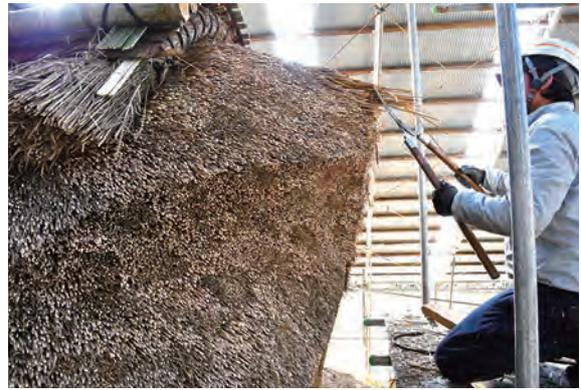
⑰ 東端はマキワラから 34cm 出た位置、西端はマキワラから 72cm 出た位置でトビを刈り込む。

西面のトビを刈り込む（北から）

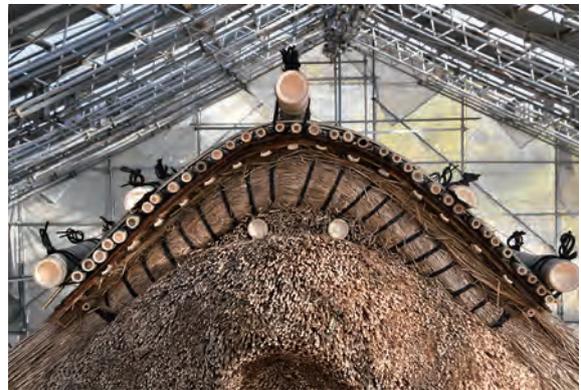
竹箕子棟（西面 西から）

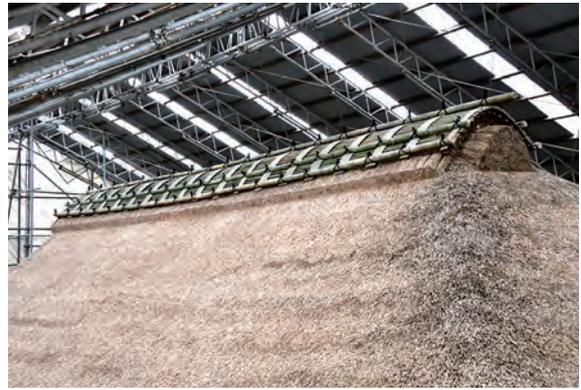
竹箕子棟（南正面 南東から）

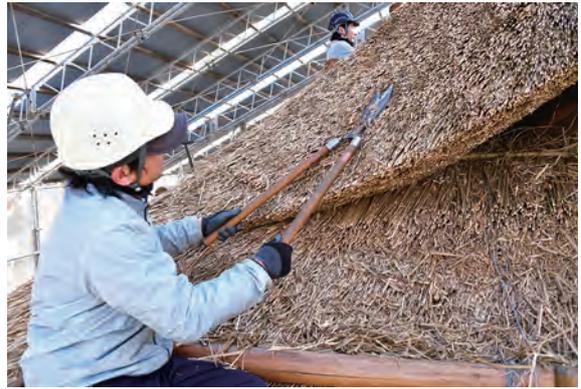
葺甲部分の刈り込み（西面 西から）

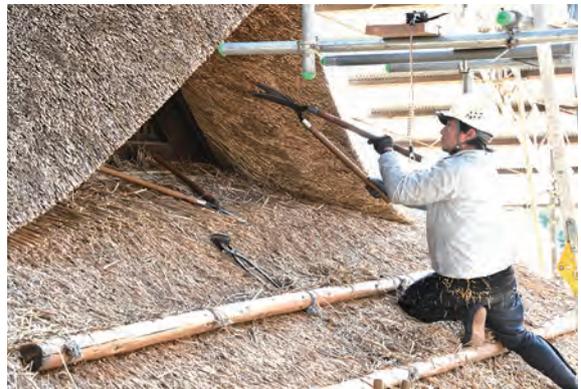
トビ内部の刈り込み（西面 北西から）

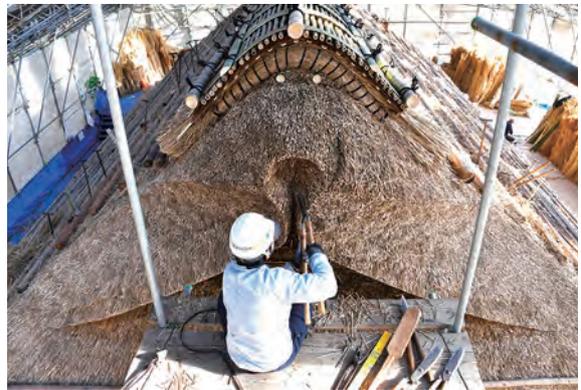
入母屋破風を刈る。相模地域の茅葺き民家は破風の反りが極端に強調されるものが多いことから、今回の葺き替えで一番こだわりをみせた部分である。トビの先端は楕円形にすばませて、中心を刈り込んで窪み状に成形する。破風の箕甲は深くえぐる様に刈り込んでいく。妻は下部から上部に向かって、絞るような形状で仕上げていく。屋根全体とのバランスを見ながら、左右対称になるよう丁寧に仕上げる。

トビの先端を楕円形に刈り込む（西面 西から）

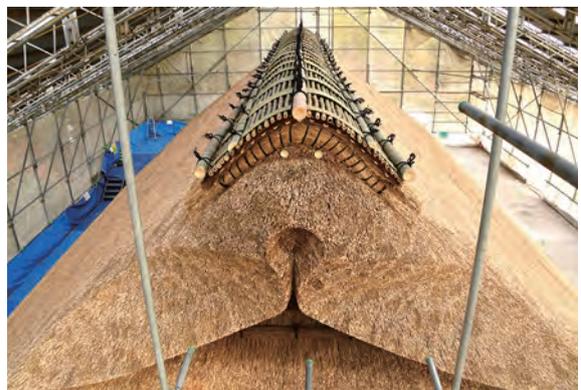
入母屋破風の完成（西面 西から）

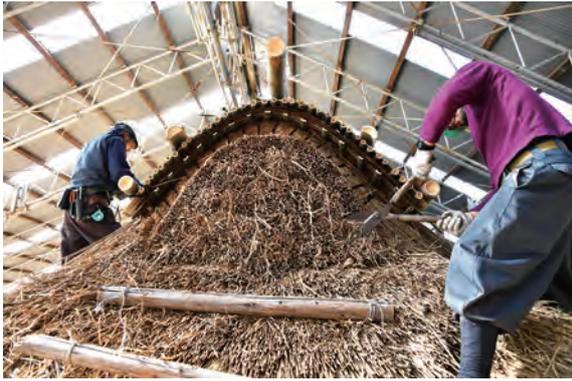
東面のトビを刈り込む（東から）

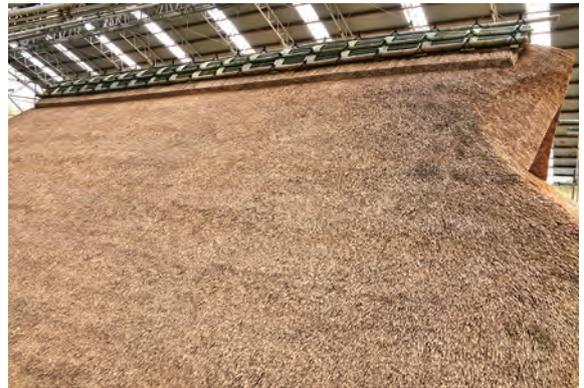
北背面の刈り込み完了（北西から）

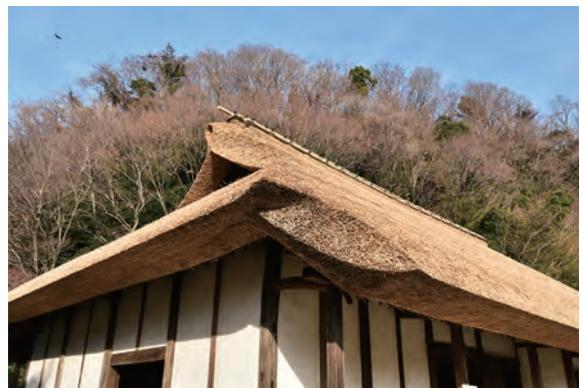
南西隅下がり部分の刈り込み完了（南西から）

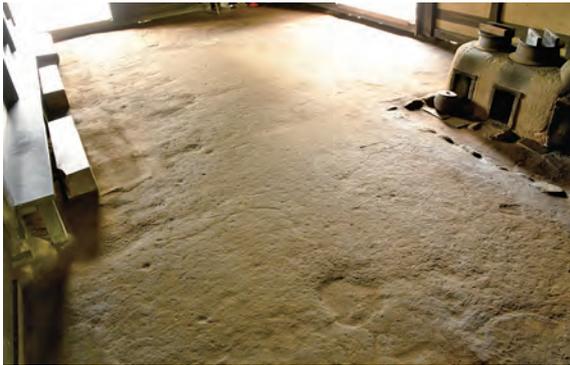
土間は平成8～9年度の復原修理工事以来、修繕等されていないため、室内は3箇所ある大戸付近の土間叩きや正面軒下の縁側沿いの軒下叩きは、特に見学者動線に合わせて削れ、表面が剥離して凹凸や亀裂が見られる他、室内は湿度が高いためカビ・コケによる変色が生じていた。

土間叩き解体前（北東から）

経年劣化により土間と軒下の叩きに凹みや割れが生じていたため、土間は全面、軒下は縁束の内側まで解体して新たに叩き直すこととした。

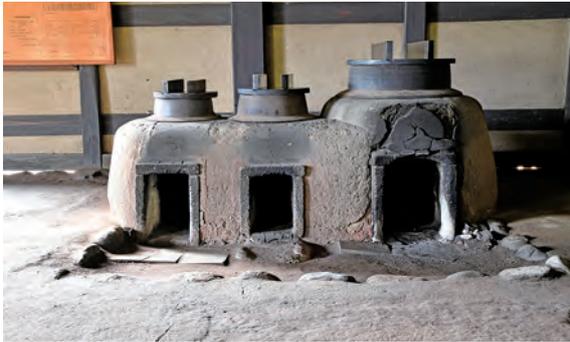
カマドは一度、平成22年度に補修しているが、その後もカマド使用による劣化のため、焚口まわりの破損や全体的に表面の割れが生じていた。ただし大規模な解体はせずに原型を残して補修することとした。

カマド補修前（東から）

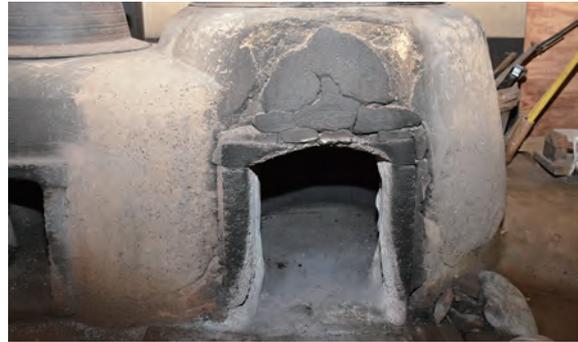
カマド焚口の劣化（東から）

- ① 土間叩き解体の時に取り外した焚口前の縁石を土間叩き補修をする前に据え直す。既存の縁石どうしに隙間があり、三和土がこぼれていたため、古民家園内の石を追加して隙間がないよう調整する。また縁石が動かないよう、モルタルを敷いて固定する。
- ② カマド内の内壁に付着したススを擦り落とす。
- ③ 焚口石を解体する。解体の時にカマドの破損を広げないように慎重に取り外す。
- ④ 新規の焚口石を取り付ける。火に強い御影石を使用し、モルタルを塗って固定する。
- ⑤ 焚口前に30cm角の平瓦を敷き込む。焚口前に足を踏み入れて薪を燃やすため、凹みや割れを防ぐために敷き込んだ。
- ⑥ カマドの表面に土を塗りつけ、金鋲を擦りあてて滑らかになるよう仕上げていく。

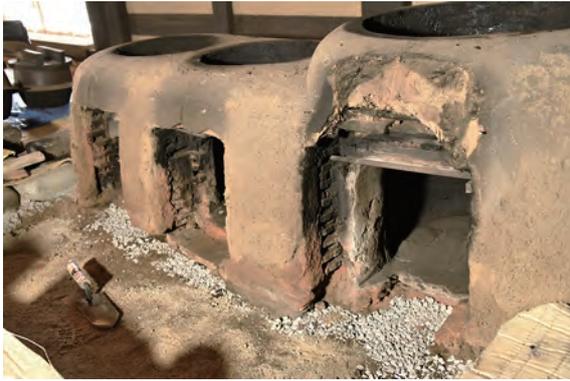
焚口周辺の解体（北東から）

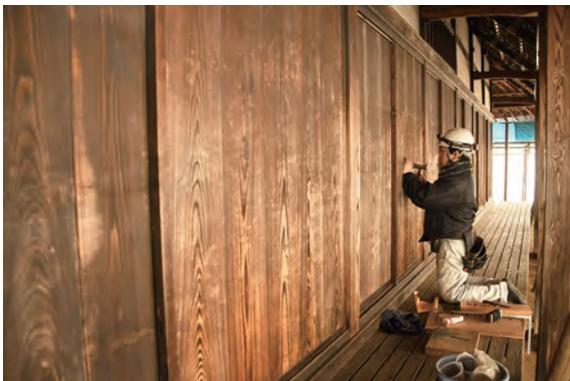
雨戸板の補修（南西から）

すべての留め釘を打ち直し、損失している箇所は新規の和釘（巻頭、長8分）を留めた。穴が大きく留まりにくい箇所は、細い木の棒を穴に挿して、木工用ボンドで接着埋木をしてから釘を留めた。南正面側の雨戸板は18箇所、東面側の雨戸板は9箇所、北背面側の雨戸板は3箇所の合計30箇所について、新規の和釘を使用した。釘を打ち直したことで端の反りかえりはおさまった。

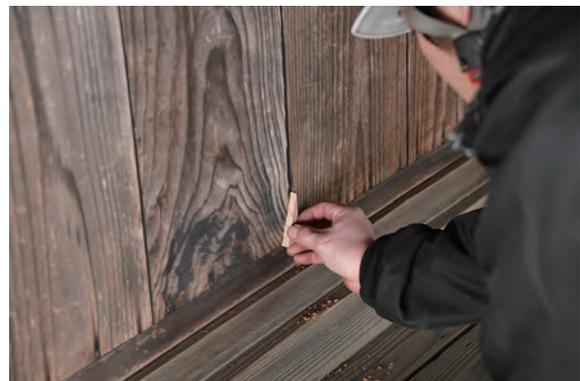
欠損部分の埋木補修（南東から）

また、東面側の雨戸板の下部が欠損していたため、その箇所は、埋木補修を行った。
