## 相模原麻溝公園の「ぶら下がりバネ遊具」の破損に係る事故の原因について

#### 令和 7 年 4 月 1 3 日相模原市発表資料

#### 相模原麻溝公園の「ぶら下がりバネ遊具」の破損に係る事故について（抜粋）

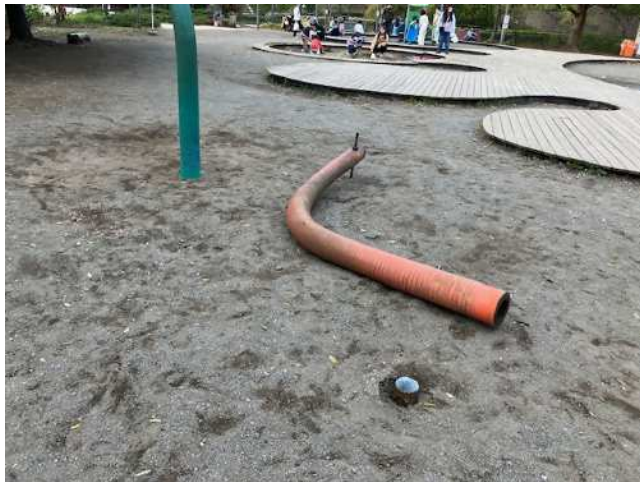
「ぶら下がりバネ遊具」の支柱の根本部分が折れ、使用していた児童 1 名が約 1.5 m の位置から落下し、折れた支柱に接触したものです。

事故のあった遊具①（直後）

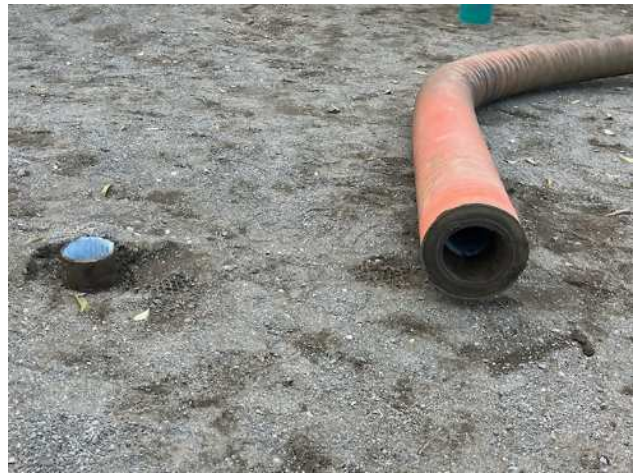
事故のあった遊具②（直後）

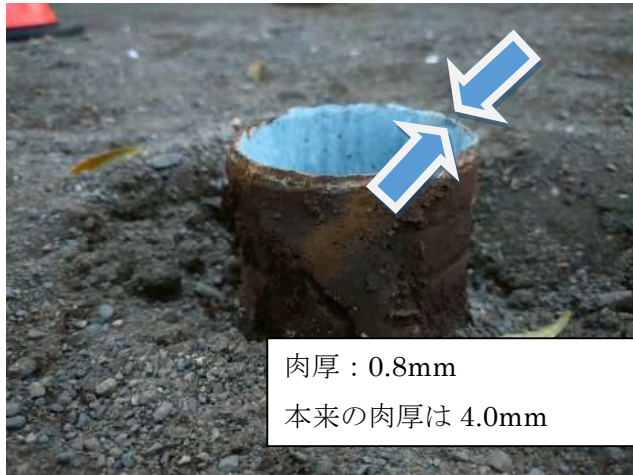
製造メーカーによる調査の結果「ぶら下がりバネ遊具」の支柱の根本部分において、鋼管にさびを確認したことと、肉厚が 4.0mm であった支柱鋼管の厚みが、0.8mm にまで薄くなっていたことが判明しました。

原因は、遊具の支柱内に土砂が混入したことにより、さびが生じて支柱部材の厚さが薄くなったことに加え、設置してから約 33 年の間の繰り返し利用に伴い、部材に疲労破壊が起きたことにより、支柱が破断したものです。

支柱根元部

令和 7 年 4 月 2 3 日（水）に当該遊具のほか類似遊具 5 本も撤去しました。

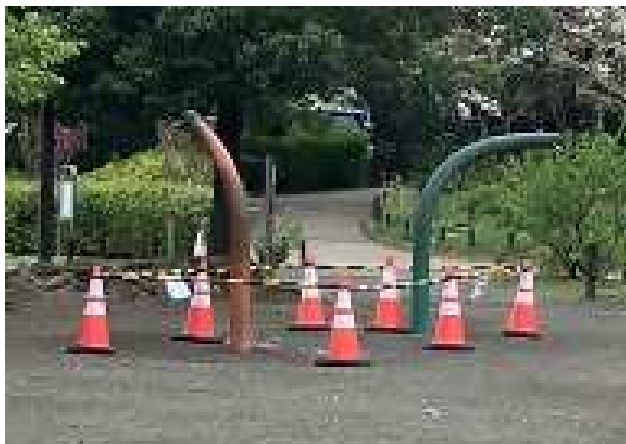
撤去前の遊具

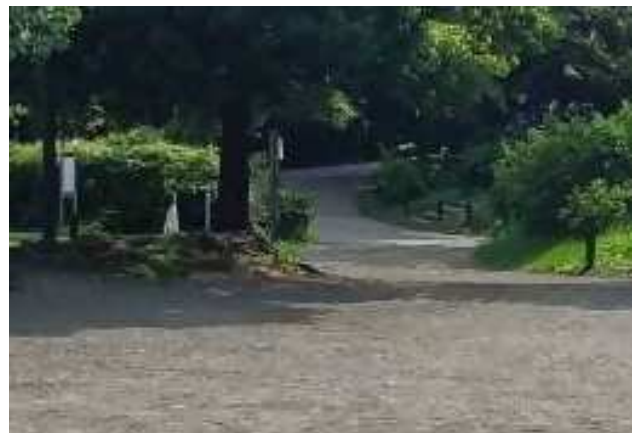
撤去後の遊具

※類似遊具 5 本すべて撤去
