事故の経緯と直後の対応

# 議題（２）これまでの作業状況について

## 堆積物の撤去状況①

## 接合部薬液注入作業状況

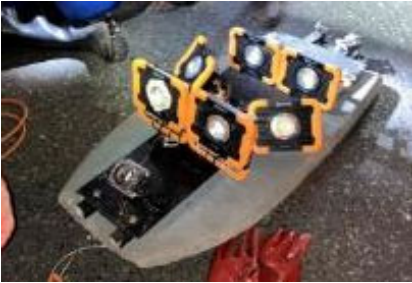
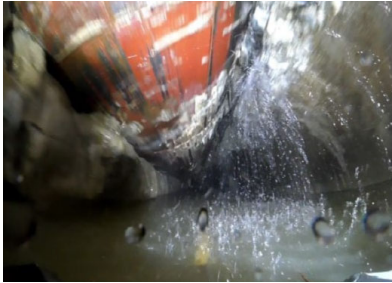
| 日付 | 実施内容 | |
|---|---|---|
| 9/2 | 県：流域下水管内を浮流式テレビカメラで緊急点検を実施した結果、流域下水管が損傷していることを確認 | |

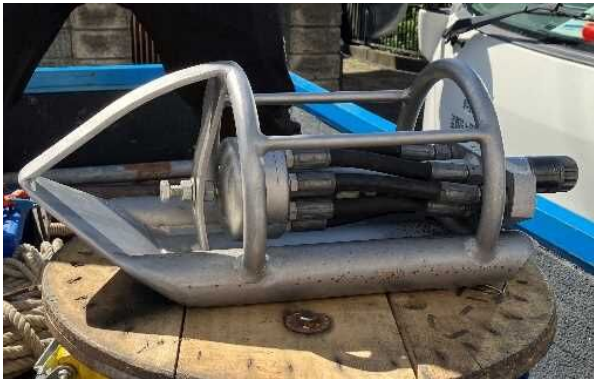
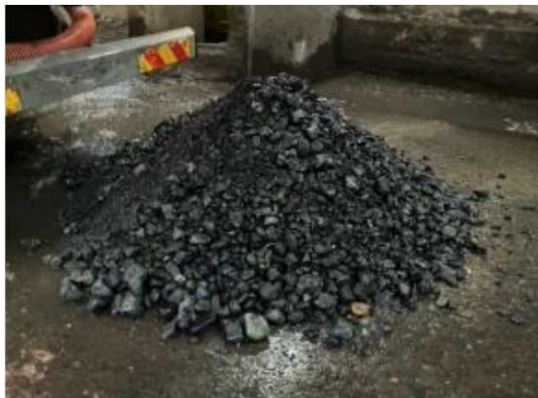
| 日付 | 実施内容 | 撤去堆積物(1日の撤去量) |
|---|---|---|
| 9/17<br>9/19<br>10/2<br>10/3 | <ul style="list-style-type: none"> <li>高圧洗浄による土砂撤去を実施（計4日間）</li> </ul> <p>高圧洗浄ノズル</p> | |

■ 9/17より高圧洗浄やバケットによる堆積物撤去を実施するものの、撤去量は僅かであった。

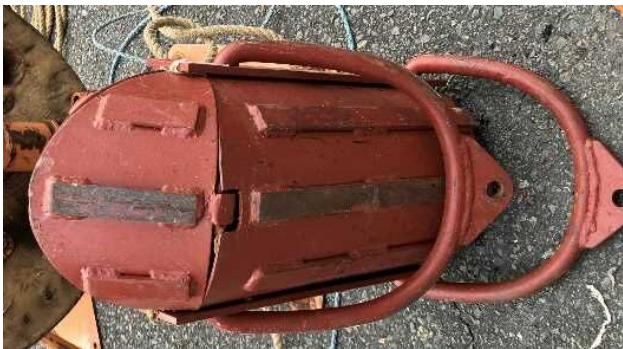
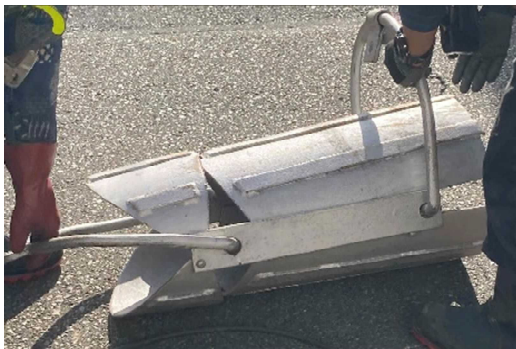
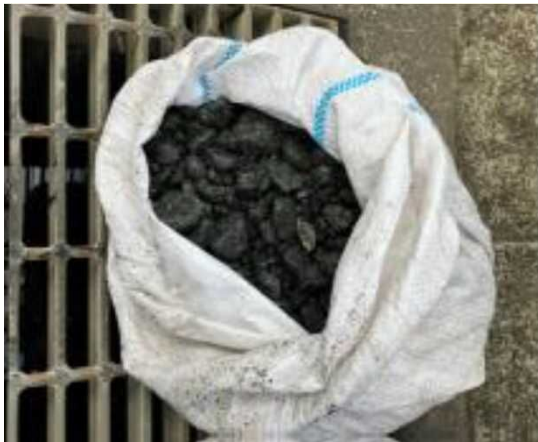
| 日付 | 実施内容 | 撤去堆積物(1日の撤去量) |
|---|---|---|
| <u>(φ 300)</u><br>9/23<br><br><u>(φ 400)</u><br>9/29<br>9/30 | <ul style="list-style-type: none"> <li>バケットによる土砂撤去を実施（計3日間）</li> </ul> <div style="display: flex; justify-content: space-around;"> </div> <p>バケット（φ 300）                  バケット（φ 400）</p> | |

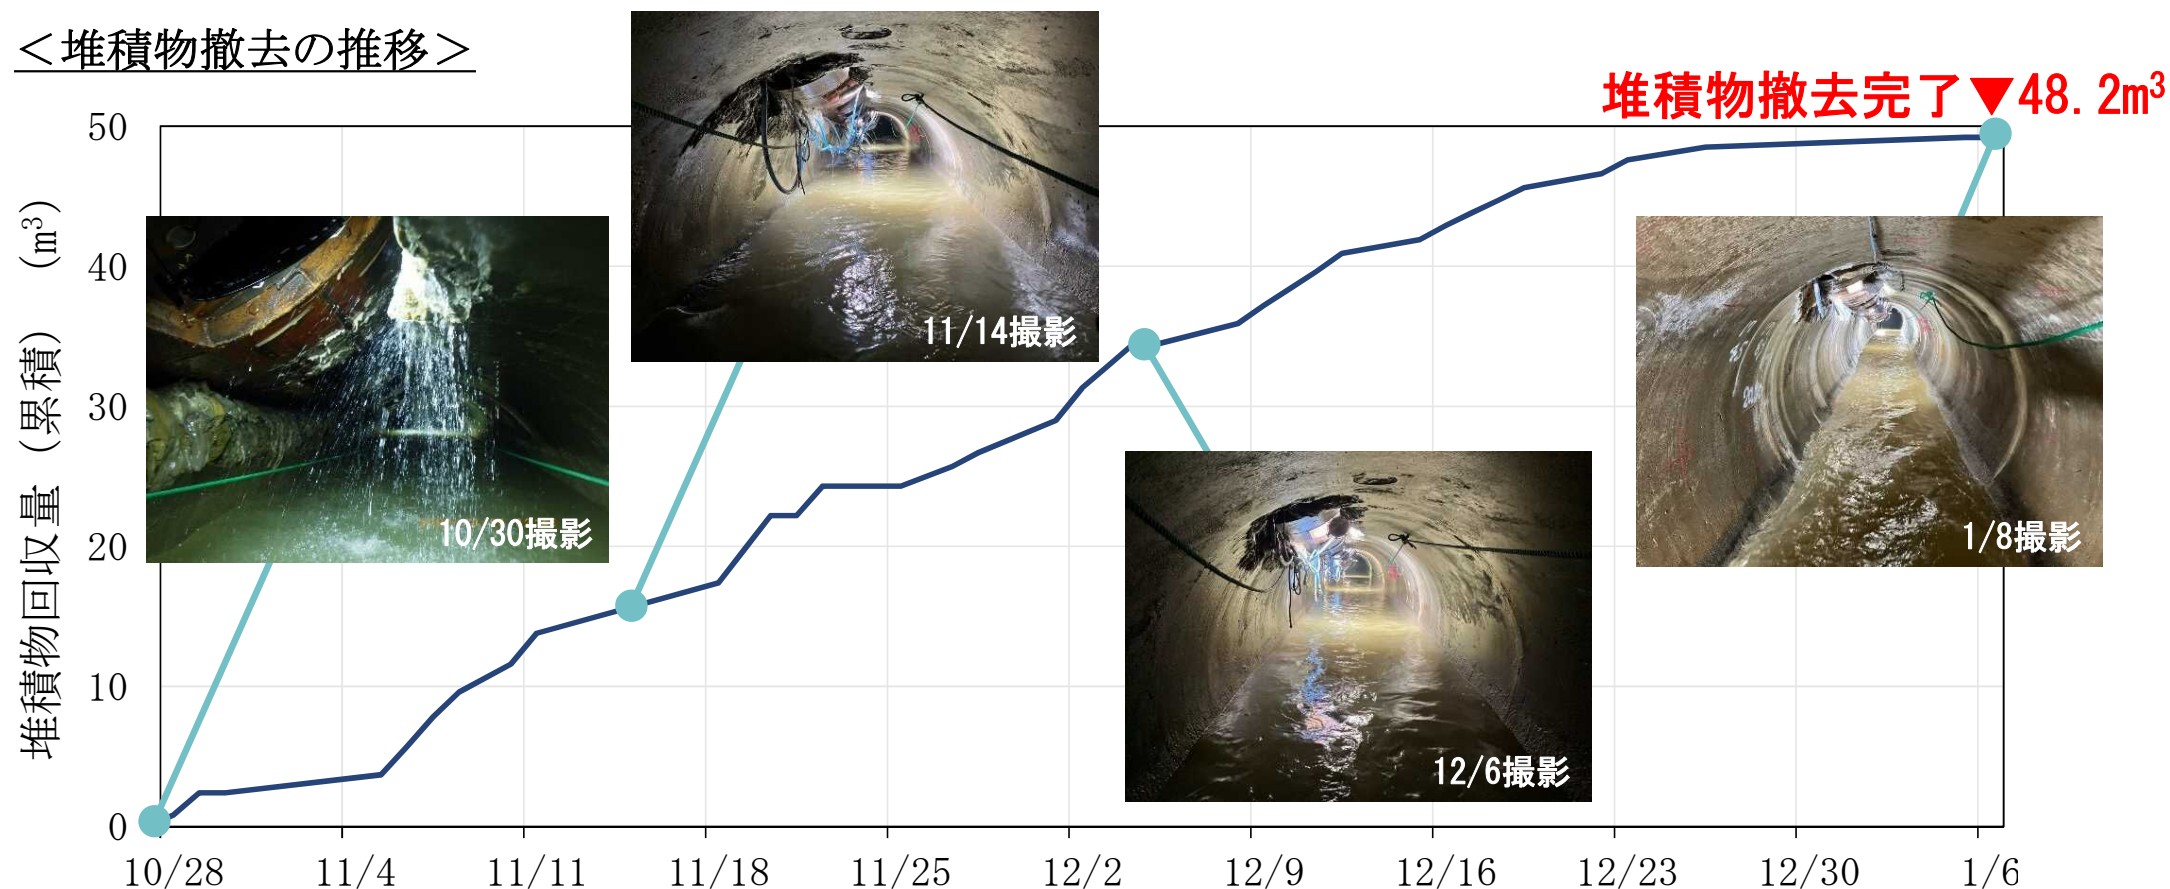
### <堆積物撤去の推移>

- 東電シールドへ開口を設け、また、流域下水管への入孔に対する安全対策を施したうえで、10/28より人力による堆積物撤去を開始。1/6に全ての堆積物撤去が完了。

| 日付 | 実施内容 |
|---|---|
| 1/6 | ・ 全ての堆積物撤去が完了。（回収量：48.2m <sup>3</sup> ） |

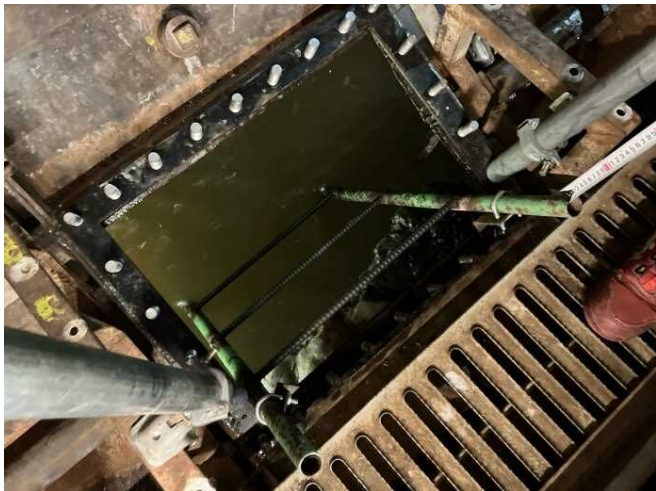
**東電シールドに設けた開口**  
(約60cm×約45cm)

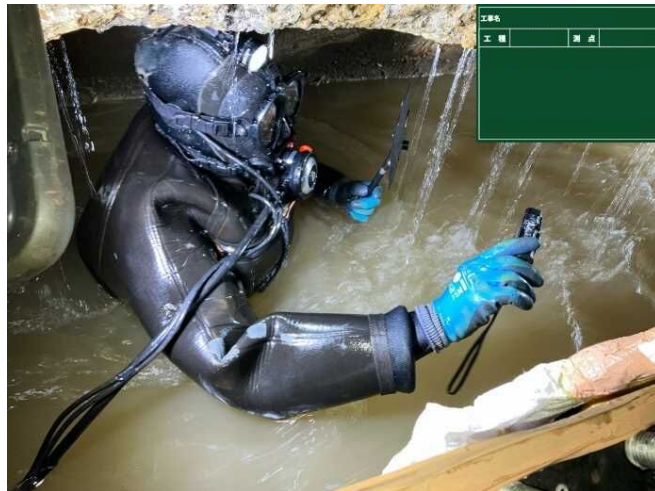
**入孔前の潜水土による調査**  
(硫化水素が発生しないこと等を確認)

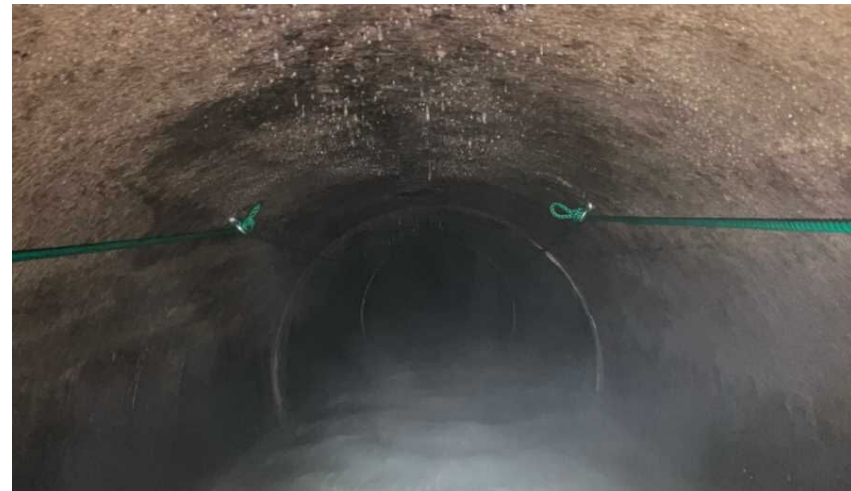
**流域下水管内安全対策**  
(親綱を設置し、作業員の流下防止)

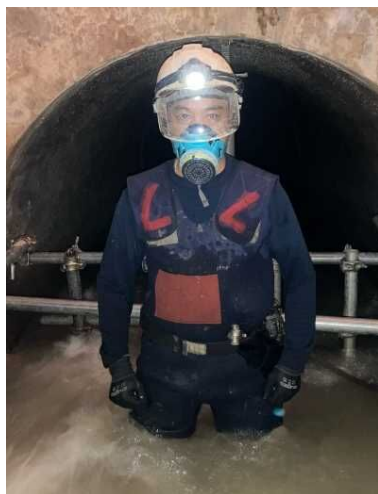
**作業時の服装**  
(防毒マスク着用)

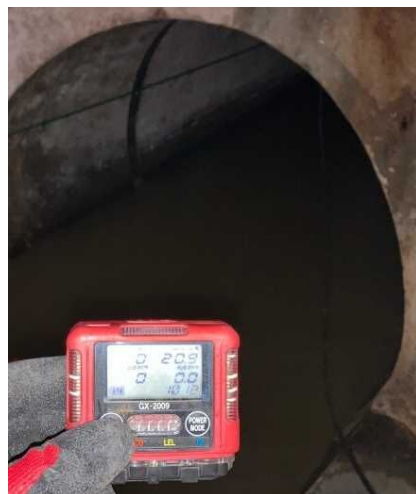
**環境測定**  
(硫化水素濃度0ppm)

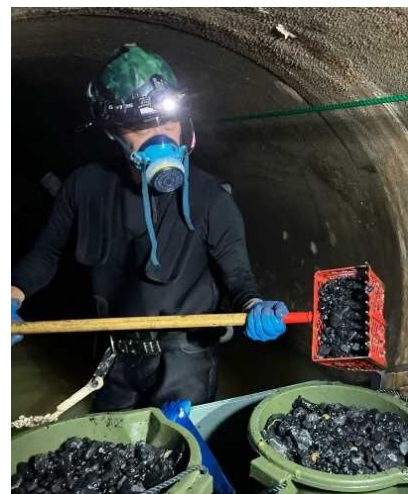
**作業状況**  
(ジョレンにより管底まで清掃を実施)

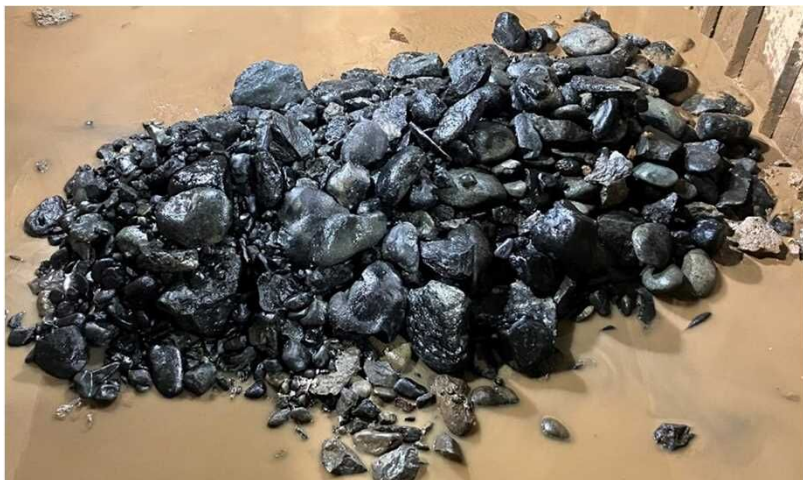
**回収された堆積物**

（概ね1日の作業結果：約0.8m<sup>3</sup>～1.5m<sup>3</sup>程度）

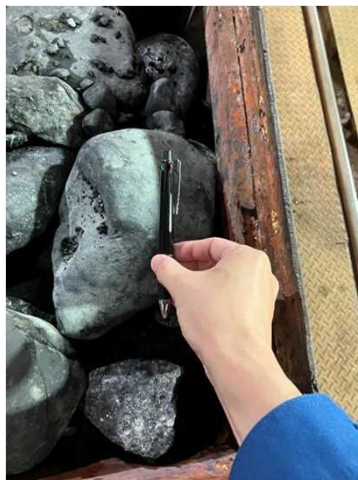
**土砂**

約47.1m<sup>3</sup>

（約10cm程度の礫）

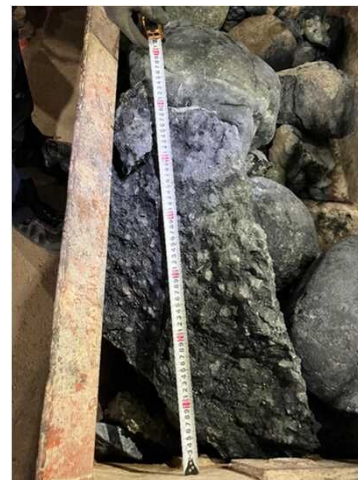
**コンクリート片**

約0.8m<sup>3</sup>

（最大65cm）

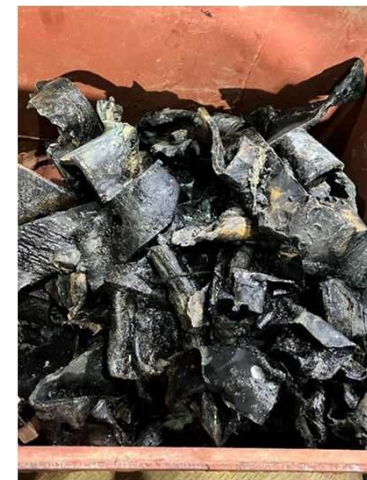
**鉄片**

約0.1m<sup>3</sup>

（約20～30cm程度）

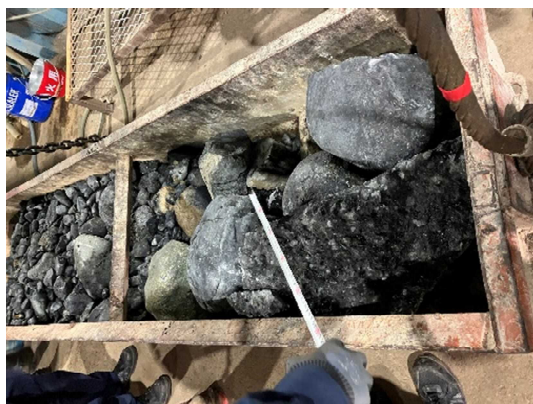
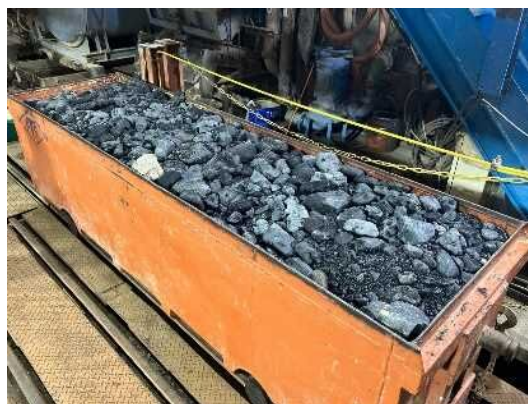
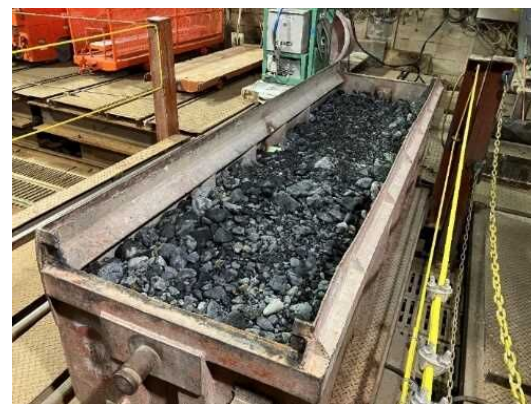
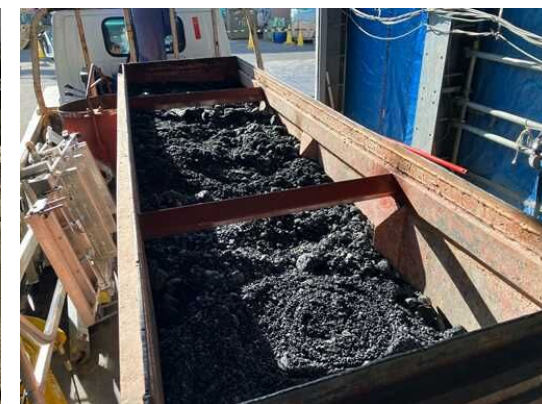
10/29頃

11/20頃

12/4頃

1/6頃

作業が進むにつれ、細かい堆積物が回収される

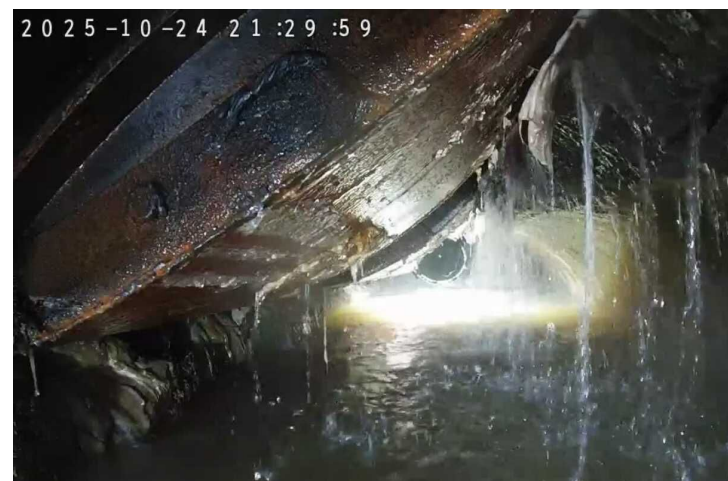
接合部間詰め実施前(10/24)

- 地盤からの土砂引き込みを防止するため、地下水の流入対策を実施。  
特に東電シールド背面への注入効果が大きく、地下水流入を抑制。

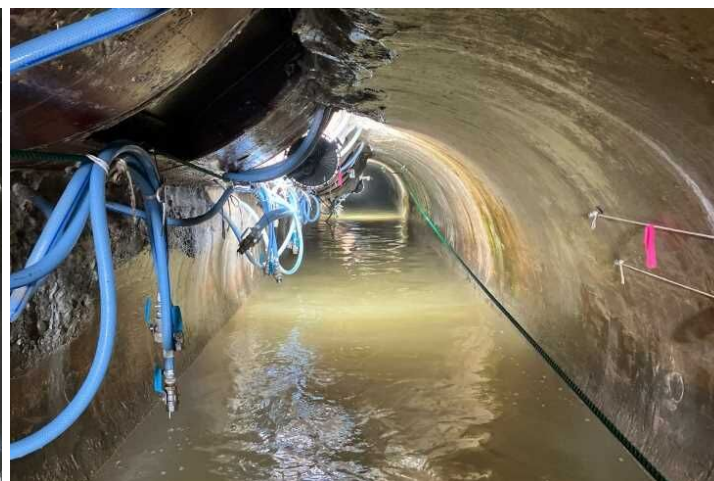
裏込め未充填部への注入後(12/5)

| 日付 | 実施内容 |
|---|---|
| 11/24～11/28 | ・ 東電シールド内から裏込め未充填部へ薬液注入（懸濁型） |

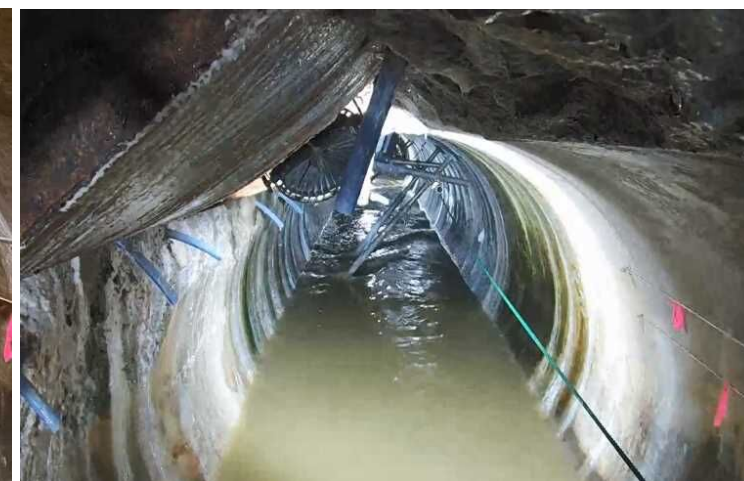
現状 (2/12)
