# 議題（２）事故の概要（経緯）

東京電力パワーグリッド株式会社（以下「東京電力」という。）発注のシールド工事において、県が管理する流域下水道の下水管の上部を約50mに渡り破損させた。

- ・破損箇所 相模原市中央区上溝2560番地付近
- ・破損施設 相模川流域下水道左岸幹線（スチールシールド管 内径1,800mm）

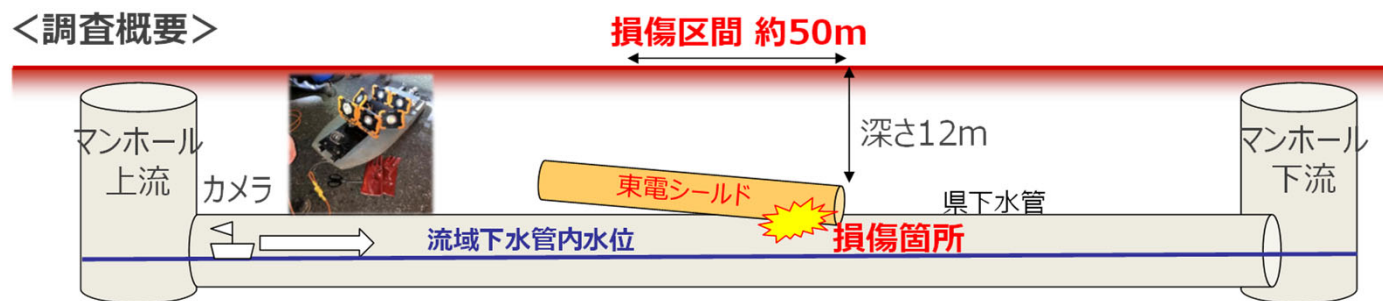
### <調査概要>

- 8月29日 東京電力は、流域下水道整備事務所に下水管を損傷させた可能性を報告
- 9月1日 県は、管の内部の損傷を確認するため、テレビカメラ車を入れ、緊急調査を実施したが、堆積物の影響により調査を中止
- 9月2日 浮流式テレビカメラを入れて調査をした結果、管の上部が約50mに渡り破損していることを確認
- 9月3日 事故発生をお知らせするため、神奈川県では知事臨時会見を開催し、相模原市においては、事故発生・調査内容及び市長コメントを発表  
県は、二次災害の防止対策や復旧方法などの技術的検討を行うため、国土交通省に支援を要請
- 9月11日 現場状況や関係者の対応方法を共有することを目的に、県、相模原市及び東京電力等で構成する連絡会を設置
