# 議題（３）現在の対応（管内堆積物の推定）

- 東電シールドのグラウトホールよりピンクリボンを挿入しカメラ点検にて位置確認を実施
- セグメントに設置したピンクリボンから、下水管の貫通範囲は最大約22～25mと想定

# 議題（３）現在の対応（堆積物の物量調査）

# 議題（３）現在の対応（損傷部の止水対策）

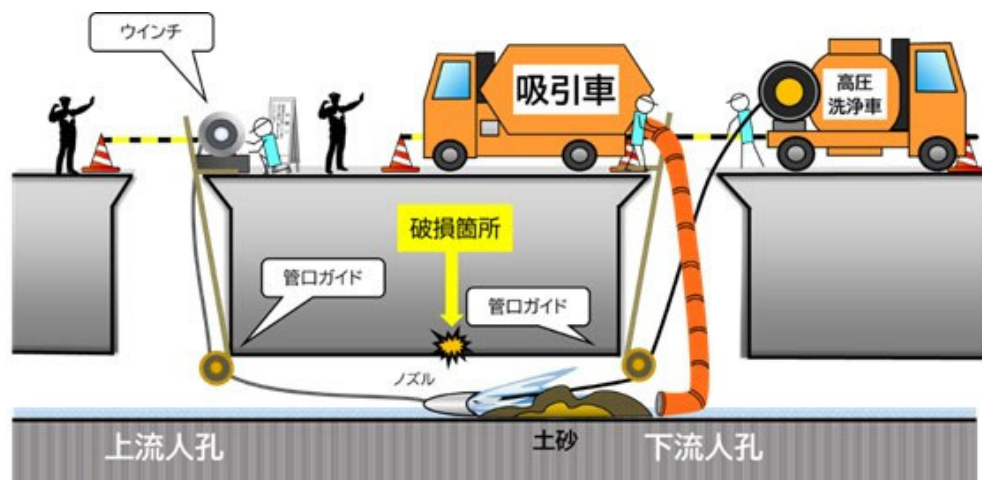
## 【候補④】高圧洗浄 9/17・19実施

- 9月17日(水)・19日(金)に高圧洗浄、23日(火)にバケットによる堆積物の除去を実施
- 下流側マンホールから約105mの範囲に堆積していた堆積物（砂礫、砂質土）を回収
- 作業時、マンホール（上流側・下流側）で計測した硫化水素は常時0ppmであった

1. ガス濃度計測等の安全確認ののち、管路内にワイヤーを通線します。（先にロープによる通線を行い、次にワイヤーへの切り替え作業を行う）
2. 下流側からノズルを投入し、ウインチを利用して洗浄ノズルを上流側へ牽引します。
3. 高圧洗浄車により洗浄ノズルへ通水します。
4. 高圧洗浄車のリールを巻き上げながらノズルからの水流にて下流側へ堆積物を集めます。
5. 吸引車にて集めた堆積物を回収します。

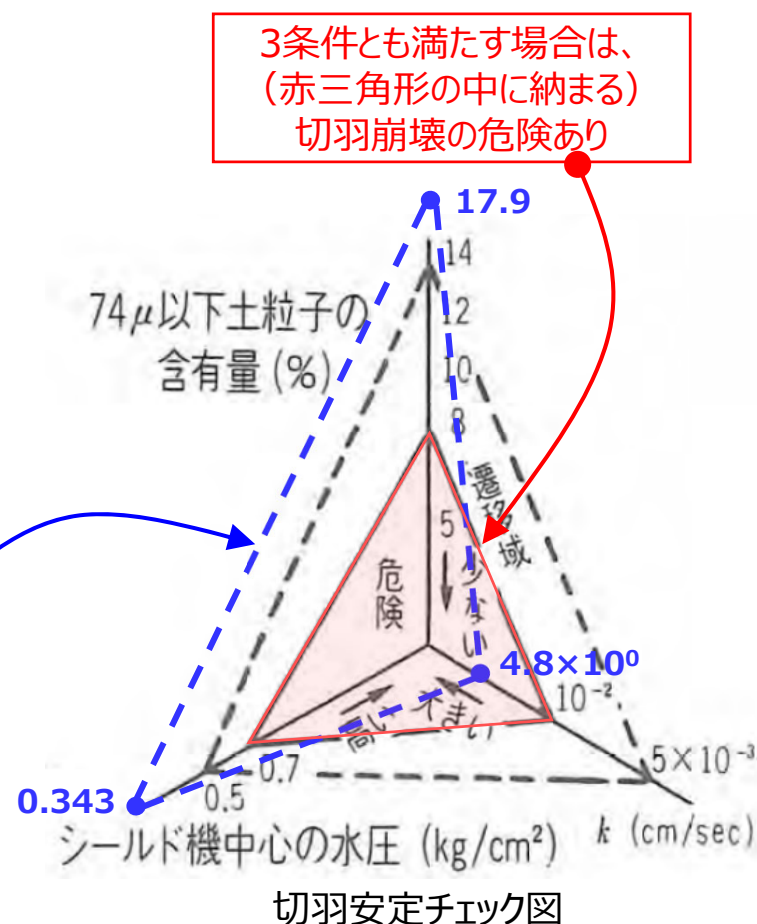
- 既往の文献※より、地山の崩壊性を判定し、現状のリスクの評価を実施
- 近傍のボーリングデータから検証すると、崩壊の危険は低い

滞水礫層では、下記の３条件を同時に満たす場合、切羽崩壊の危険がある。

- ①切羽水圧が $70\text{kN/m}^2$  以上
- ② $74\mu$ 以下の細粒分含有量が8%以下
- ③透水係数 $10^{-2}\text{cm/s}$ 以上

- ① $34.3$  ( $\text{kN/m}^2$ ) : 地下水位と切羽との高低差
- ② $17.9$  (%) : 土の粒度試験結果より
- ③ $4.8 \times 10^0$  ( $\text{cm/sec}$ ) : 現地流速計測より
