地区を構成する町丁
【緑区】下九沢、西橋本3丁目・4丁目、二本松1丁目～3丁目、橋本台3丁目・4丁目

地区概況
台地(上段)にあり、中部、北部は主に住宅地、東部は工業用地である。南東部には広域避難場所である相模原北公園がある。

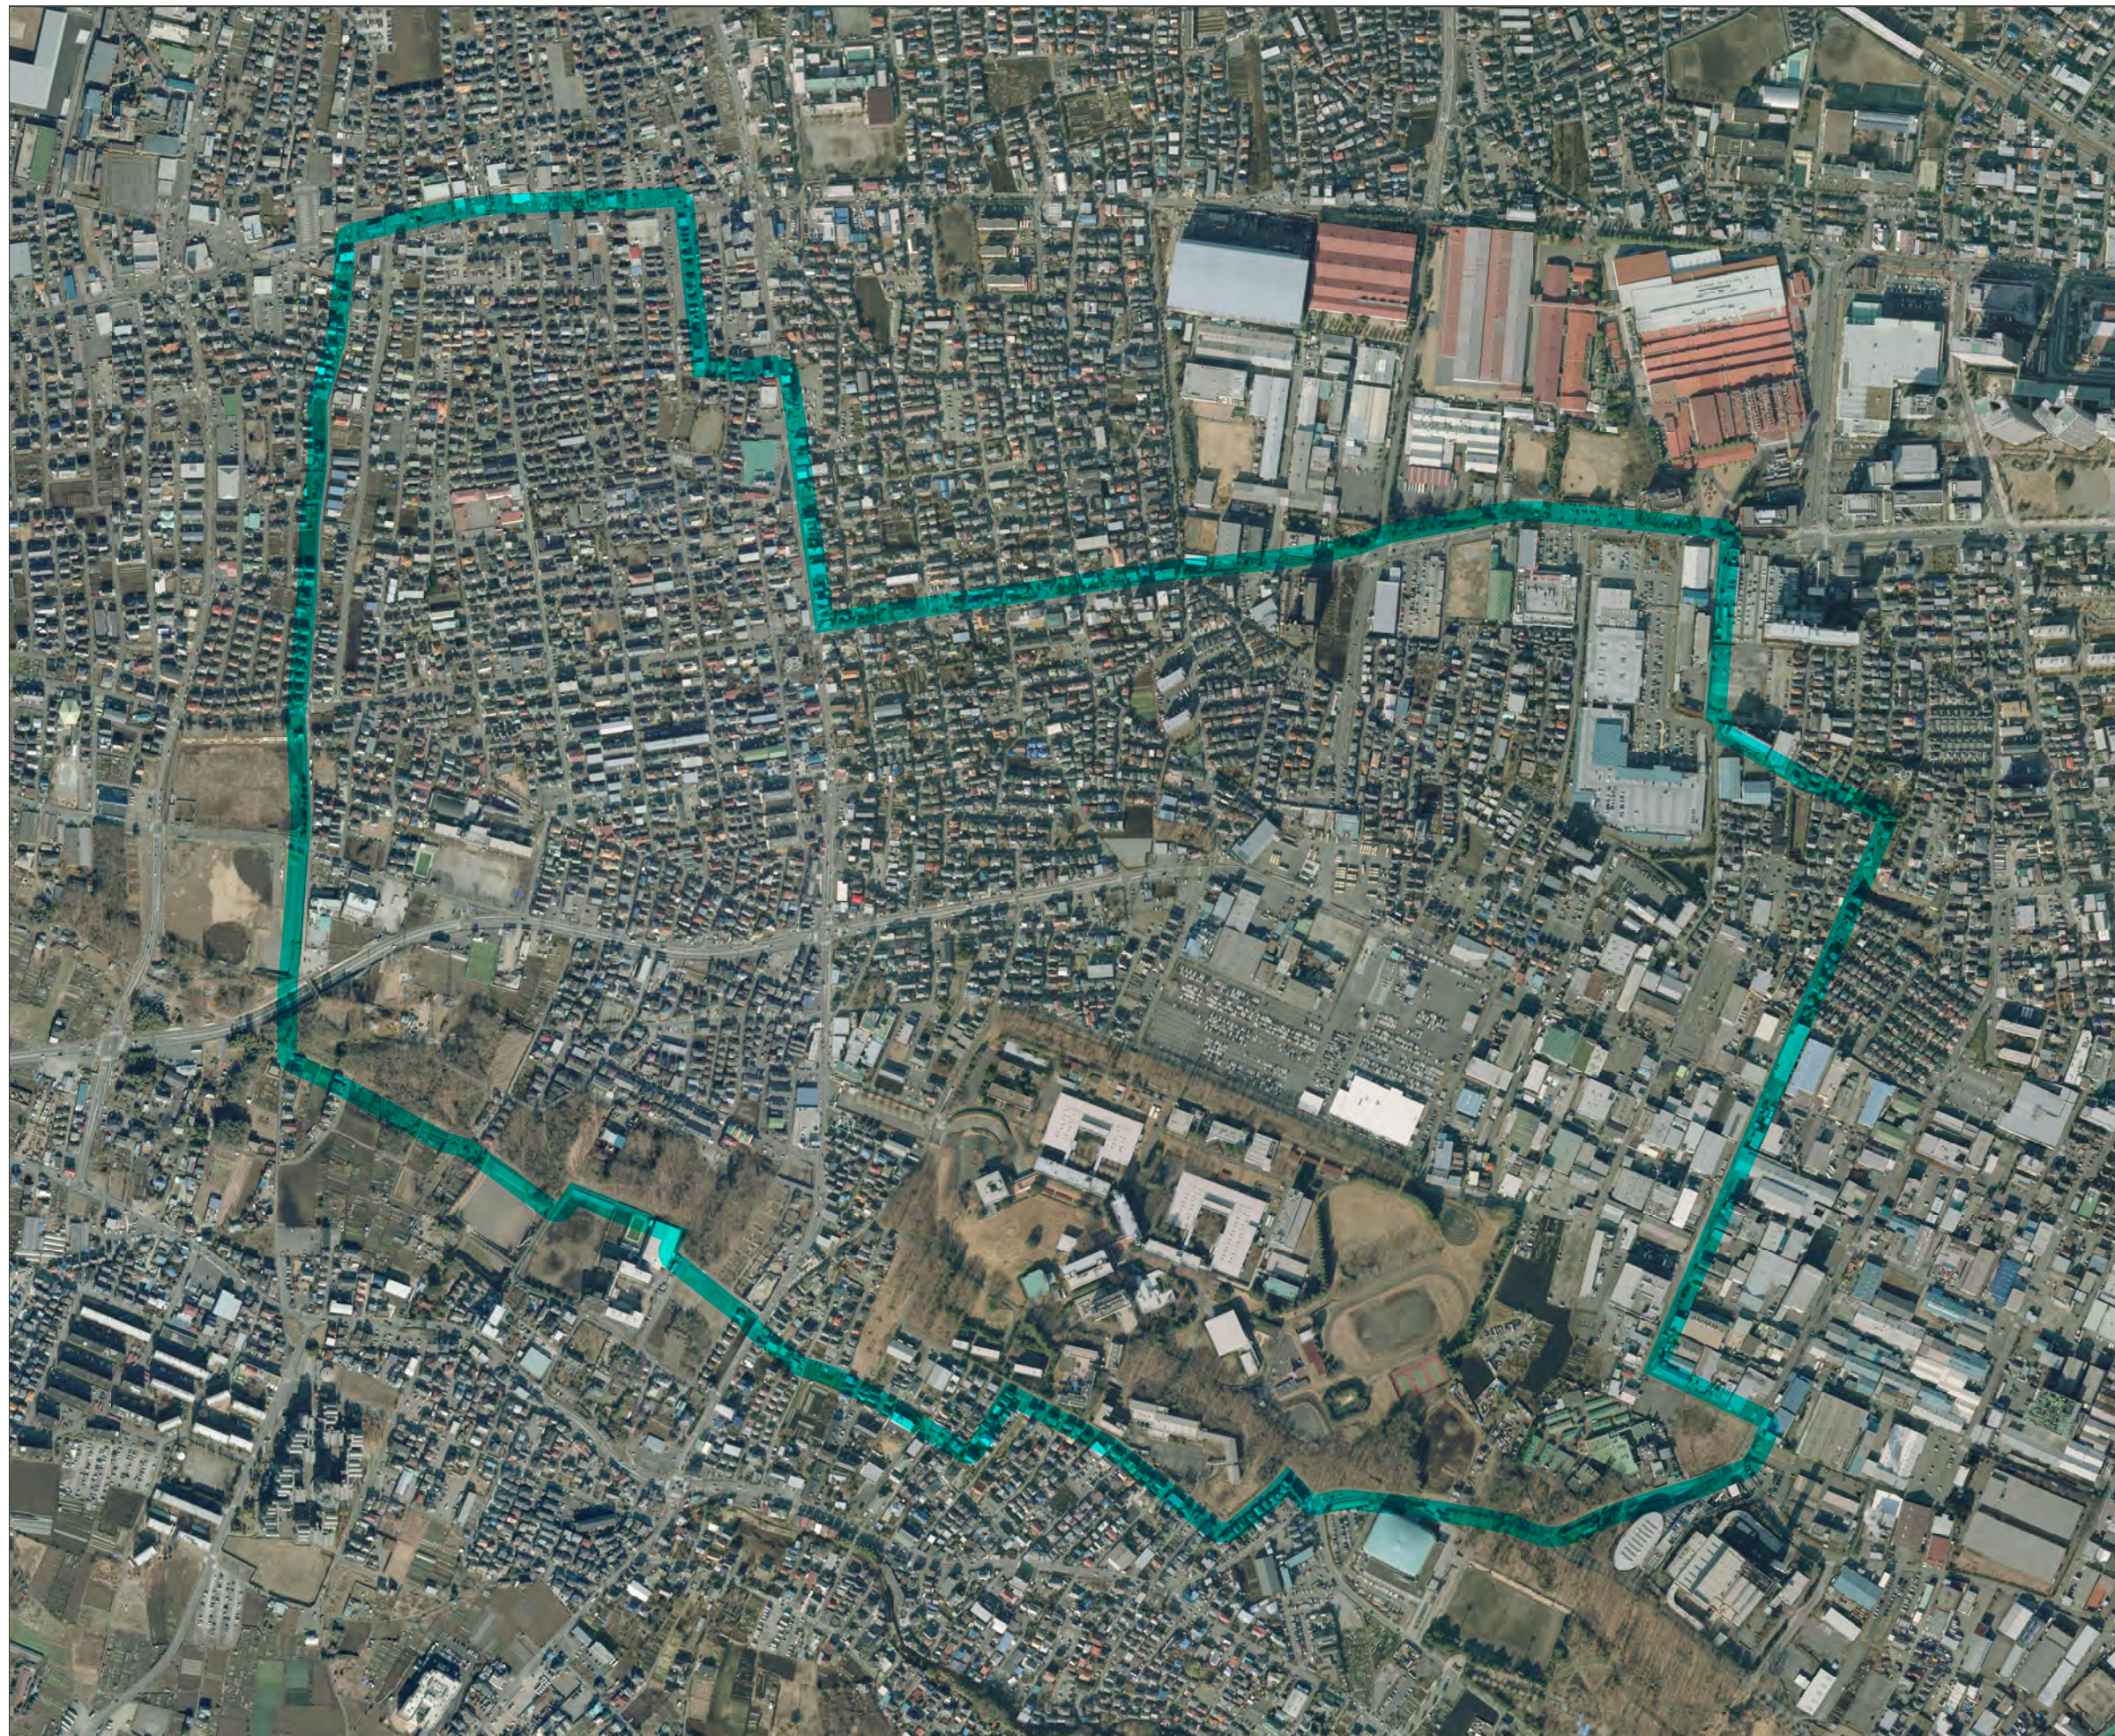
1:7500

歩道が広く植栽のある道路で、避難路として有効である。途中低くなっている箇所がある。

段丘崖の斜面に住宅がある。

大・中・小規模の工場等が混在する。

所見
・全体に整然とした区画で幅の狭い道路は少ない。
・富士山の大規模噴火時には2cm未満の降灰が予測されており、道路や鉄道の通行支障、停電などのおそれがある(風向きによってはより重大な被害のおそれもある)。
