○地区を構成する町丁

【緑区】大島、下九沢、田名、橋本台1丁目、【中央区】下九沢、田名

○地区概況

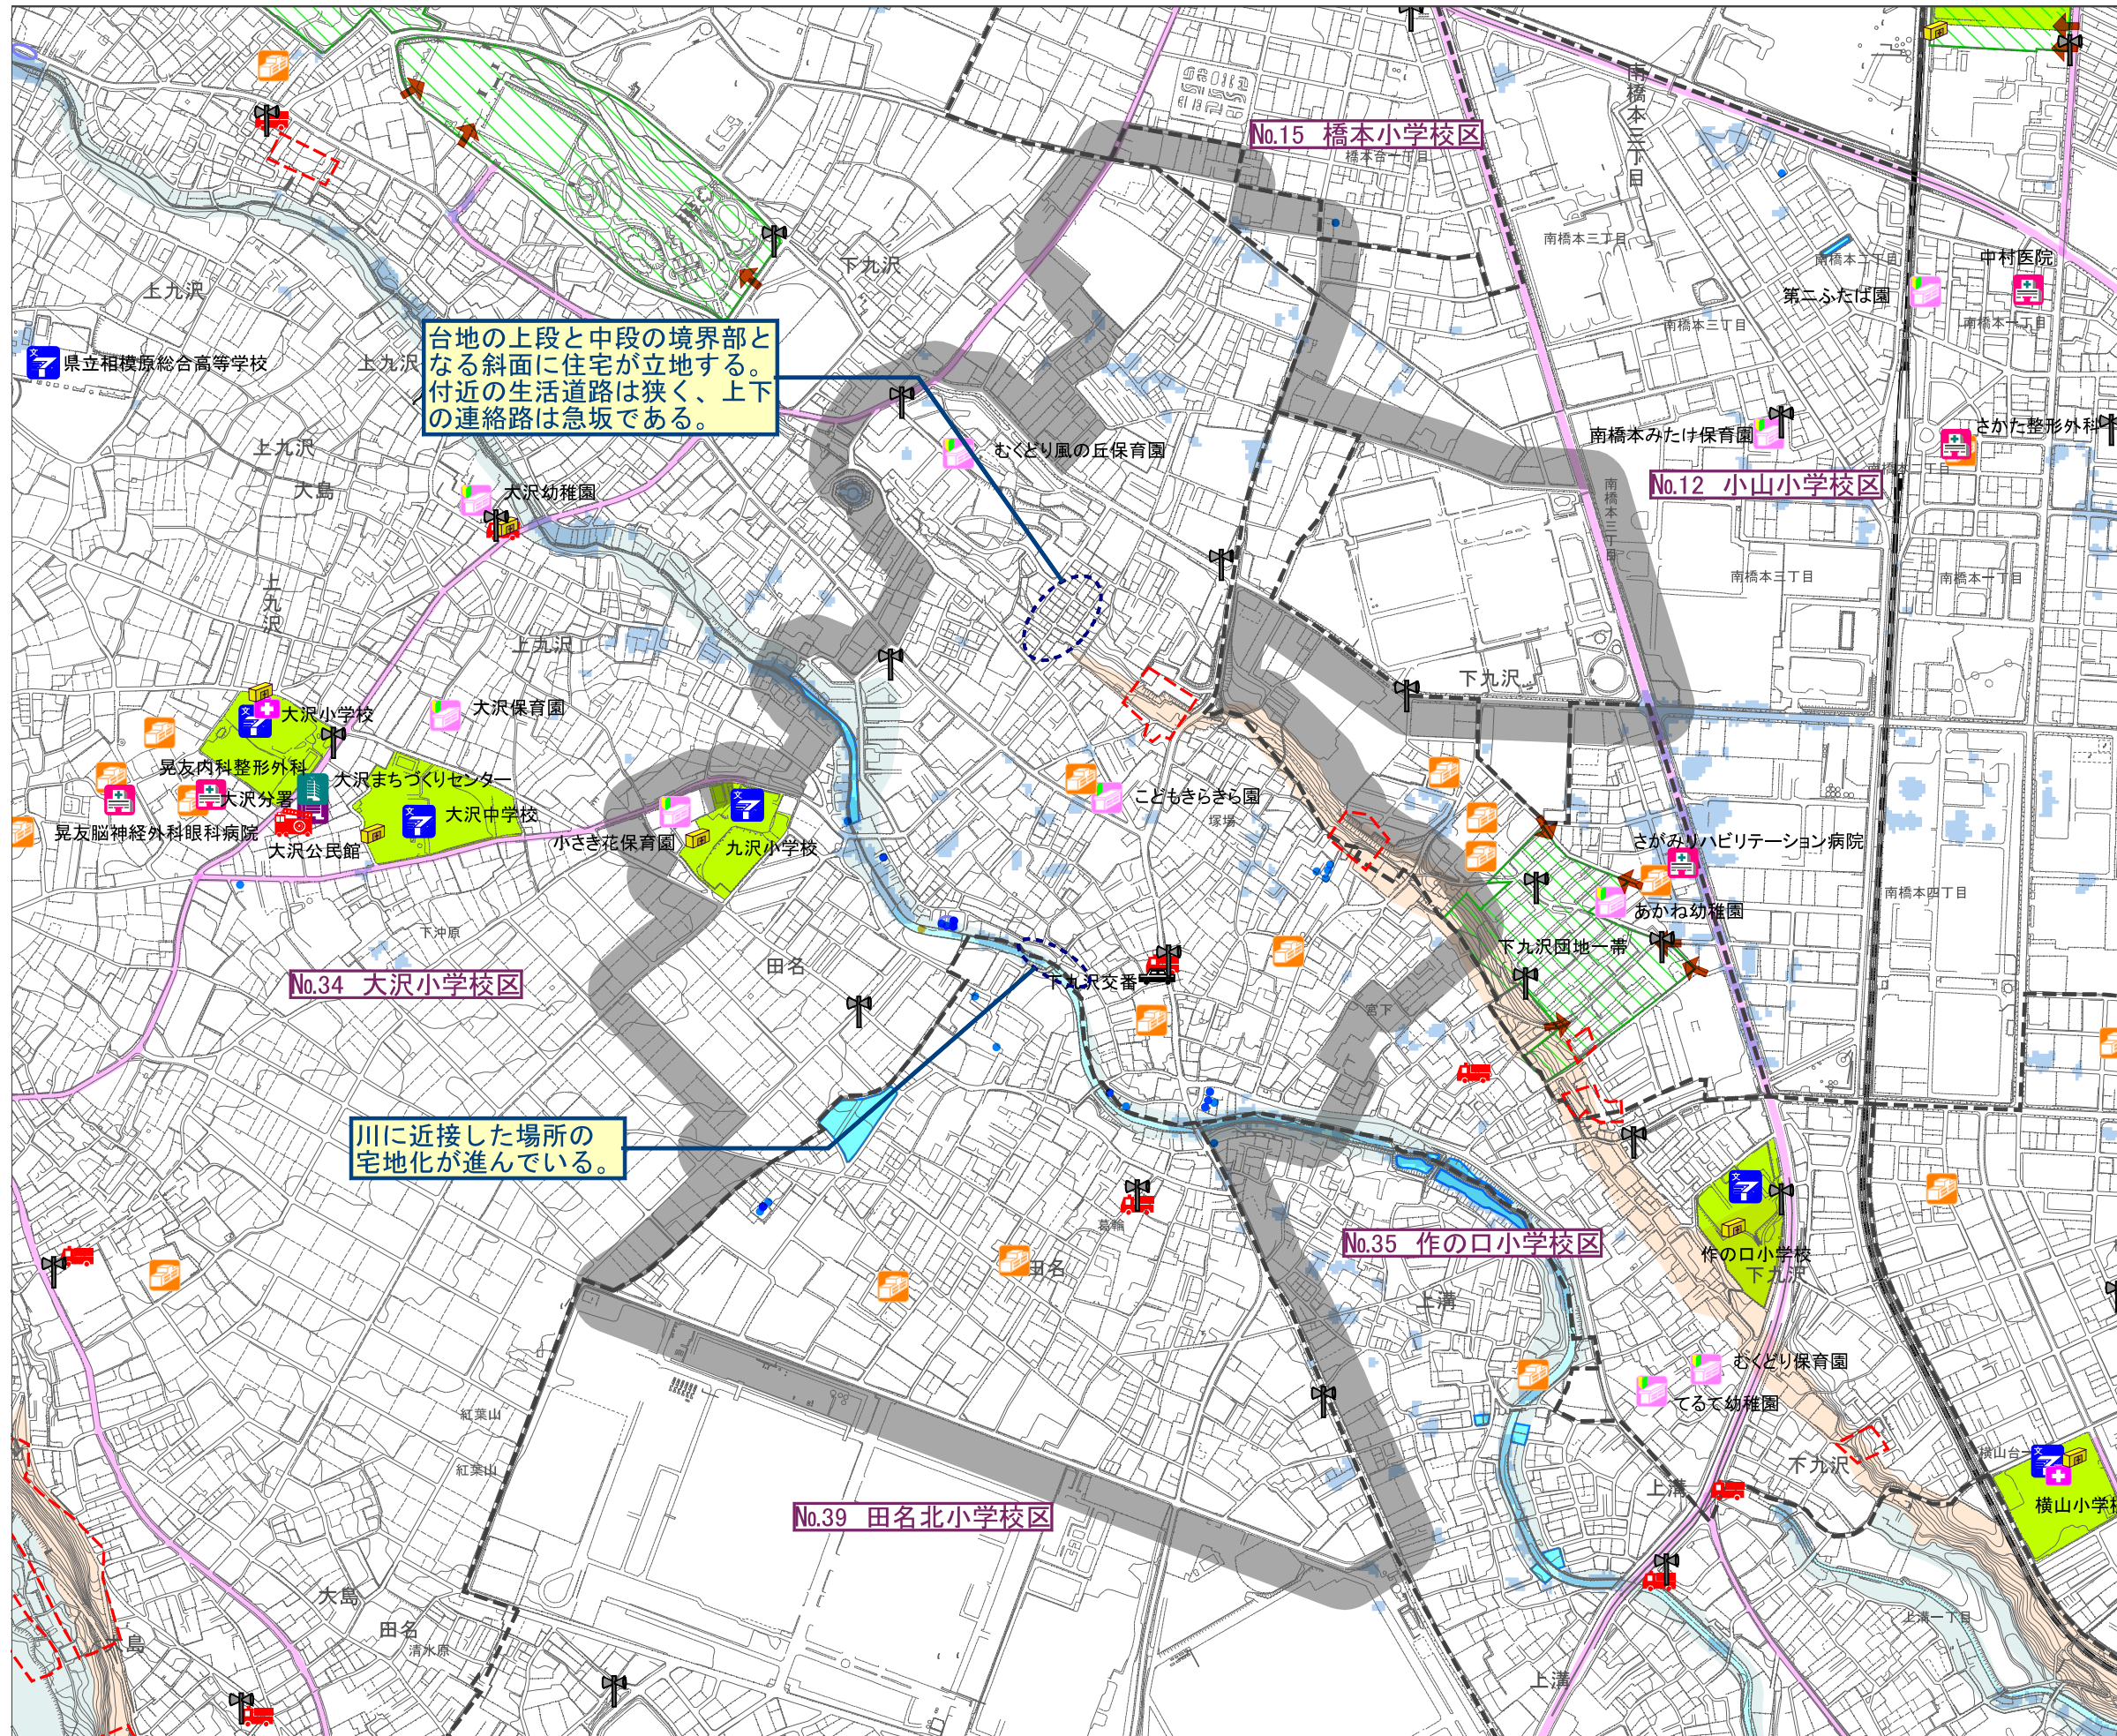
地形分類

山地・丘陵地
	低地
	台地
	台地上の浅い谷
	段丘崖
	山麓堆積地形・扇状地
	人工地形

災害履歴

浸水があったところ
	土砂災害があったところ

災害危険箇所等

重要水防区域
	浸水想定区域(河川氾濫)
	浸水想定区域(内水)
	浸水被害警戒地域
	土石流危険渓流
	土石流危険区域
	急傾斜地崩壊危険箇所
	地すべり危険箇所

地形は、2段の台地(上段、中段)からなり、台地の境には段丘崖が発達している。また、台地(中段)上を鳩川が流れる。上段は工業用地が多く、中段は主に住宅地である。主要な道路として、県道63号相模原大磯線が南北方向に、県道508号厚木城山線が地区のほぼ中心から西に延びている。

- 鳩川沿いの低地に、川に近接する住宅地がある。
- 富士山の大規模噴火時には2~30cmの降灰が予測されており、その場合、道路・鉄道の通行不能をはじめ、停電や取水停止など重大な被害を受ける。
