○地区を構成する町丁

【南区】新磯野2丁目・4丁目・5丁目、相模台5丁目、相武台団地1丁目・2丁目

○地区概況

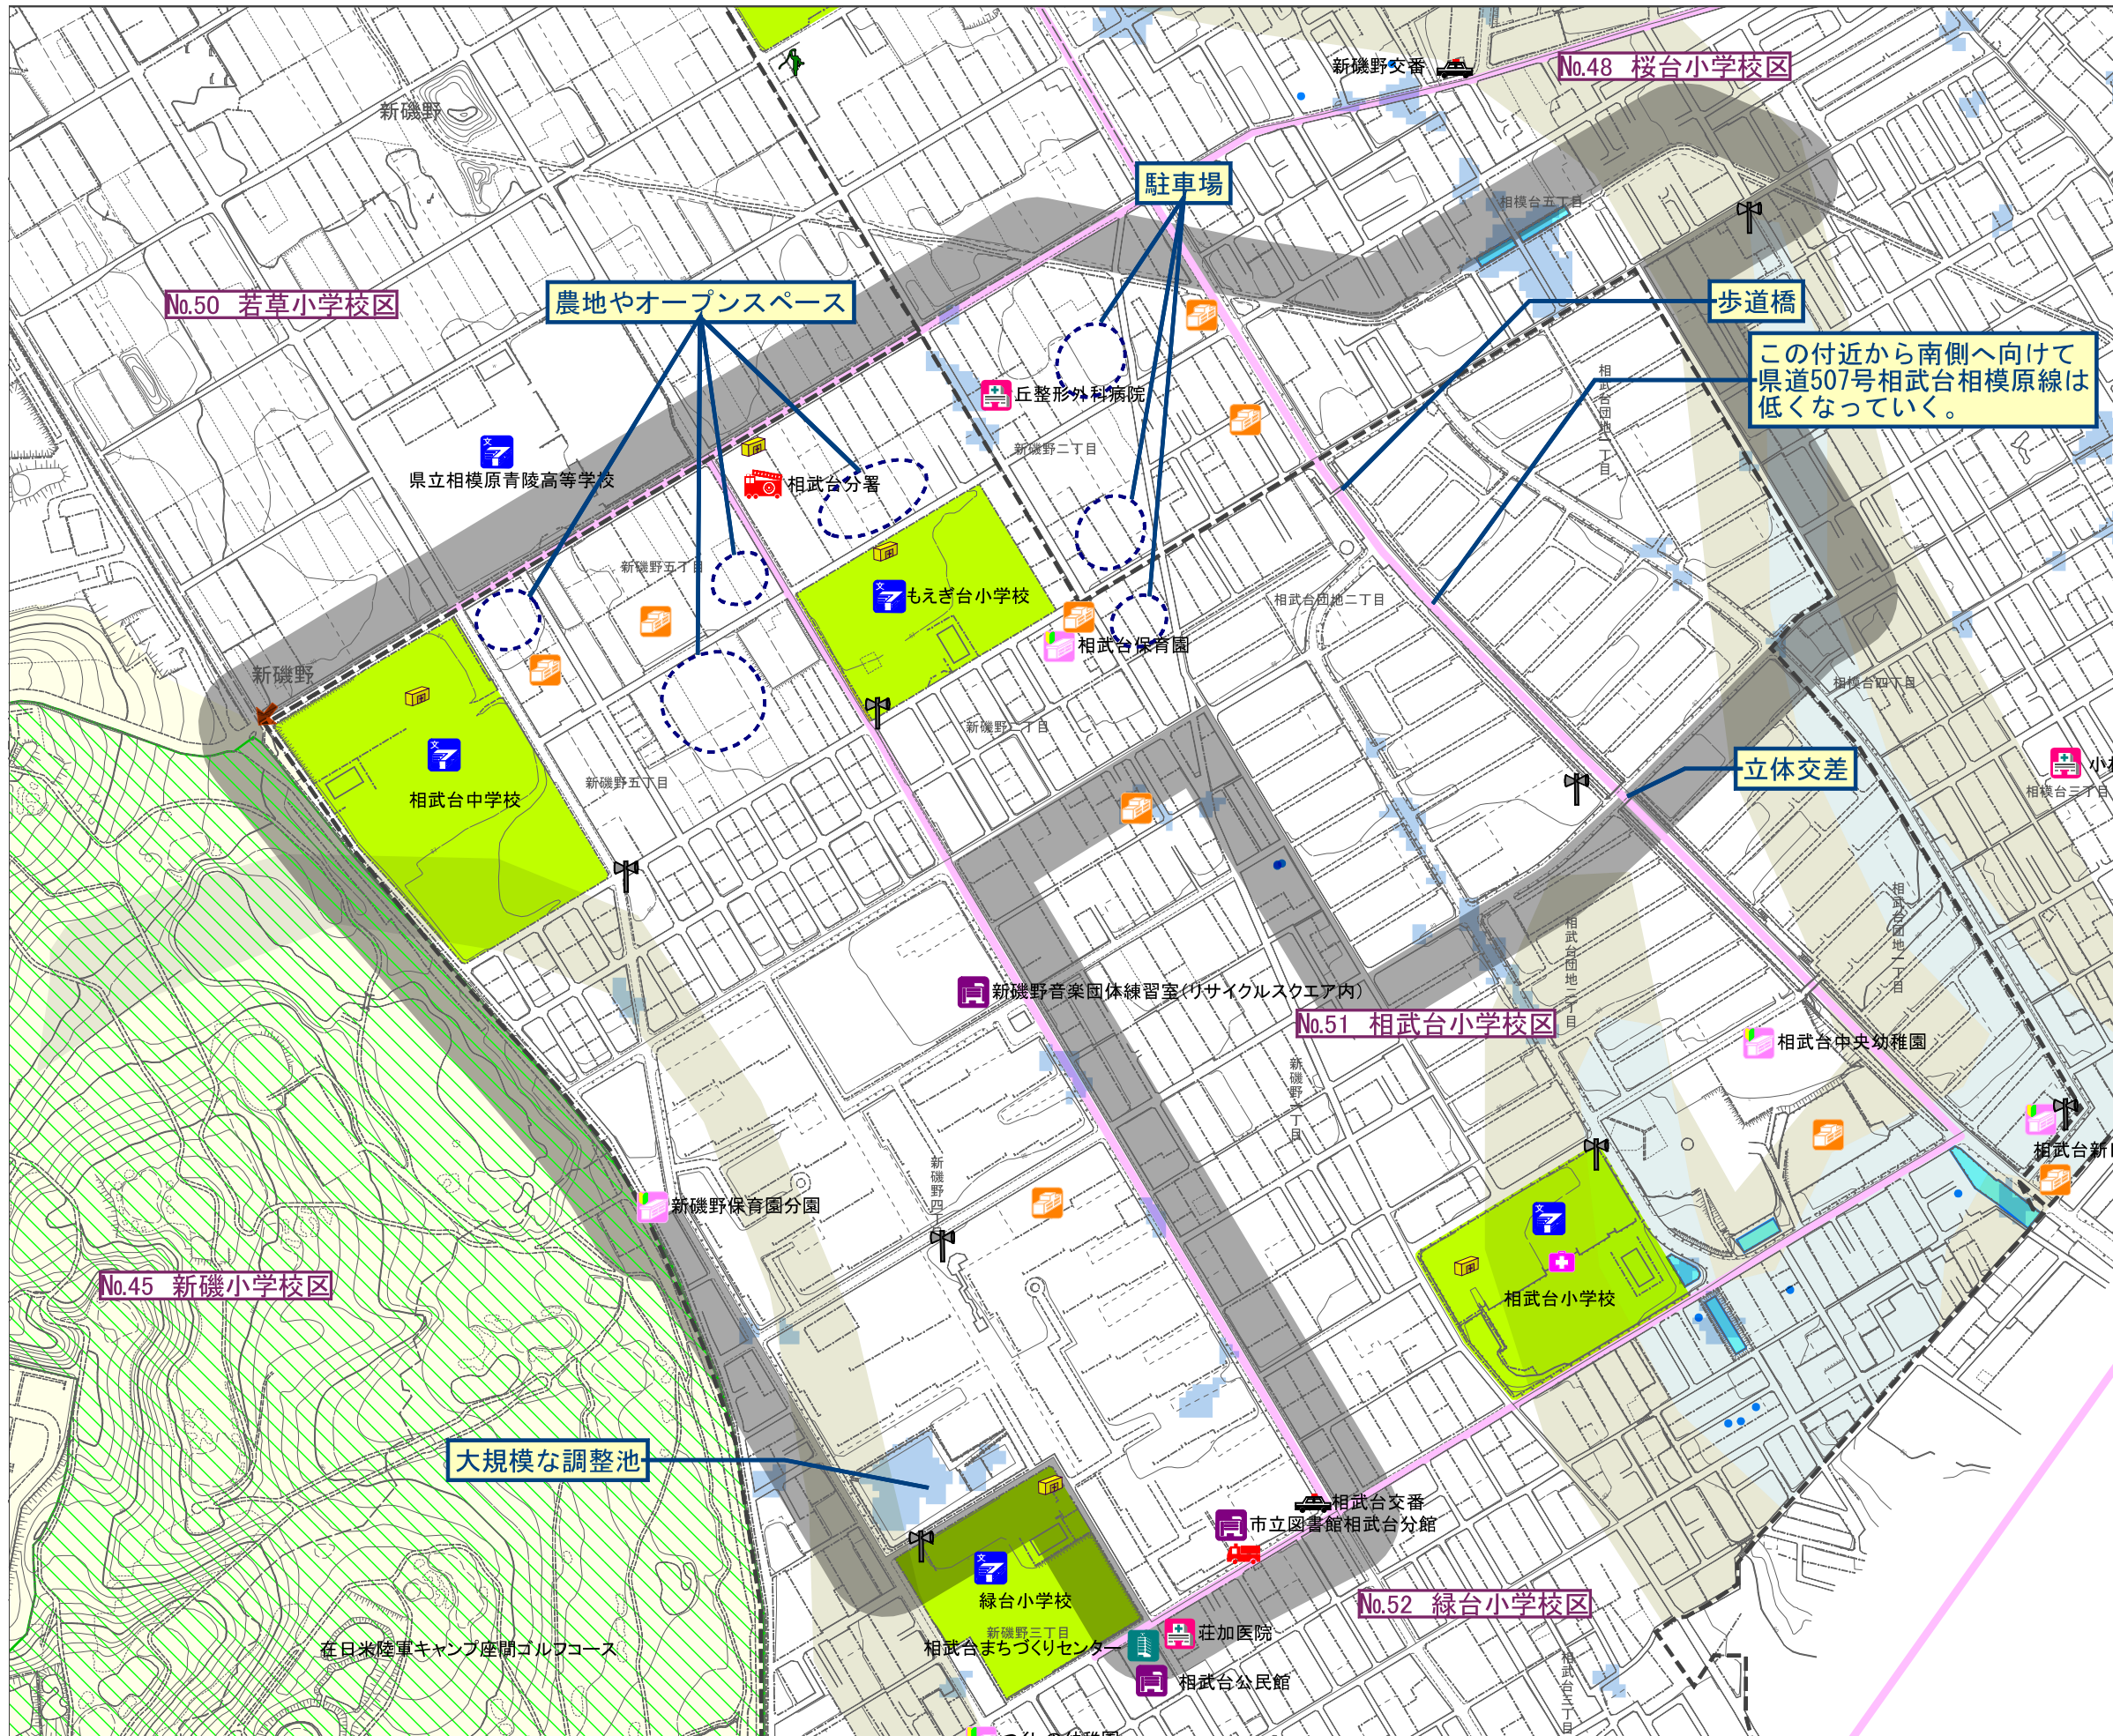
地形分類

山地・丘陵地
	低地
	台地
	台地上の浅い谷
	段丘崖
	山麓堆積地形・扇状地
	人工地形

災害履歴

浸水があったところ
	土砂災害があったところ

災害危険箇所等

重要水防区域
	浸水想定区域(河川氾濫)
	浸水想定区域(内水)
	浸水被害警戒地域
	土石流危険渓流
	土石流危険区域
	急傾斜地崩壊危険箇所
	地すべり危険箇所
