○地区を構成する町丁

【南区】麻溝台1丁目～5丁目、大野台4丁目、北里1丁目・2丁目、西大沼5丁目、東大沼4丁目、双葉1丁目、御園3丁目～5丁目

○地区概況

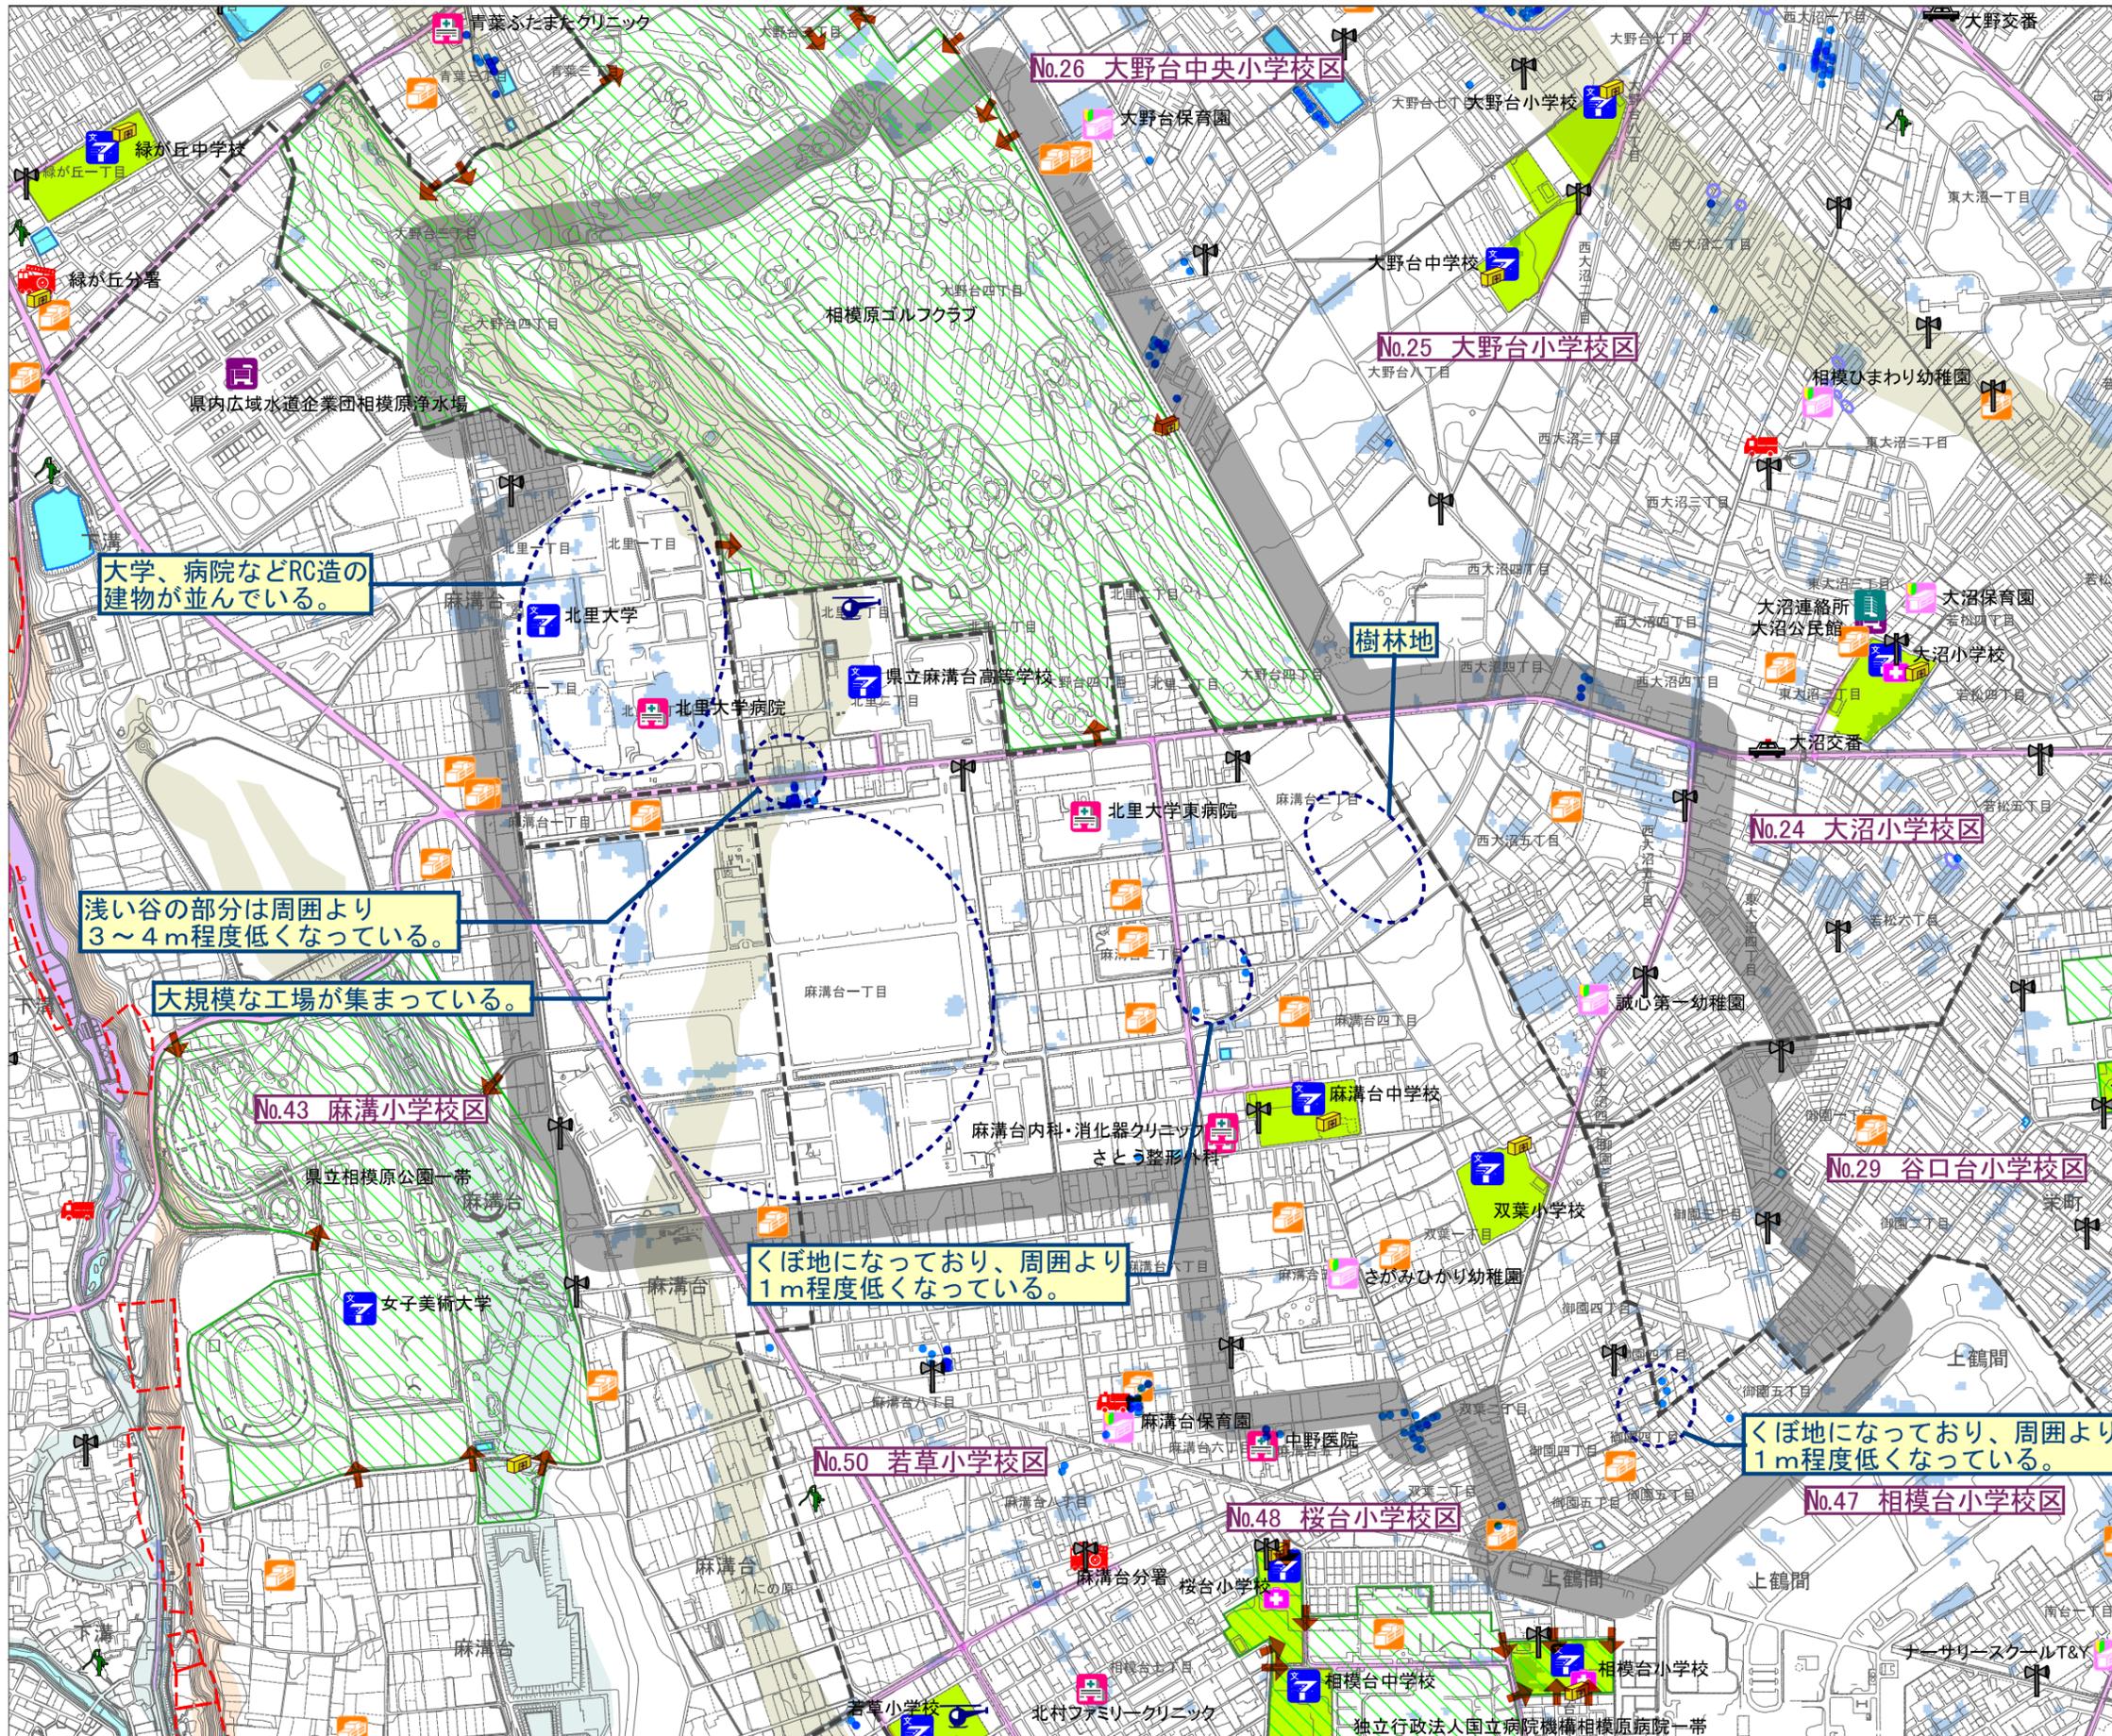
西部に南北方向の浅い谷がある。谷の部分は周囲より若干低いが、造成により平坦になっているところが多い。地区の西端を県道507号相模台相模原線が通っている。西部には大規模な工場や大学などがあり、RC造の大規模な建物が並んでいる。北部は広域避難場所に指定されている相模原ゴルフクラブである。東部は主に住宅地であるが、農地や樹林地も多い。

- ・浅い谷の付近では水が集まりやすい。
- ・西部に大規模な工場や大学があり、従業員や学生など昼間人口が多い。
- ・富士山の大規模噴火時には2～30cmの降灰が予測されており、その場合、道路・鉄道の通行不能をはじめ、停電や取水停止など重大な被害を受ける。
