○地区を構成する町丁

【緑区】相原2丁目～6丁目、西橋本5丁目、二本松3丁目・4丁目

○地区概況

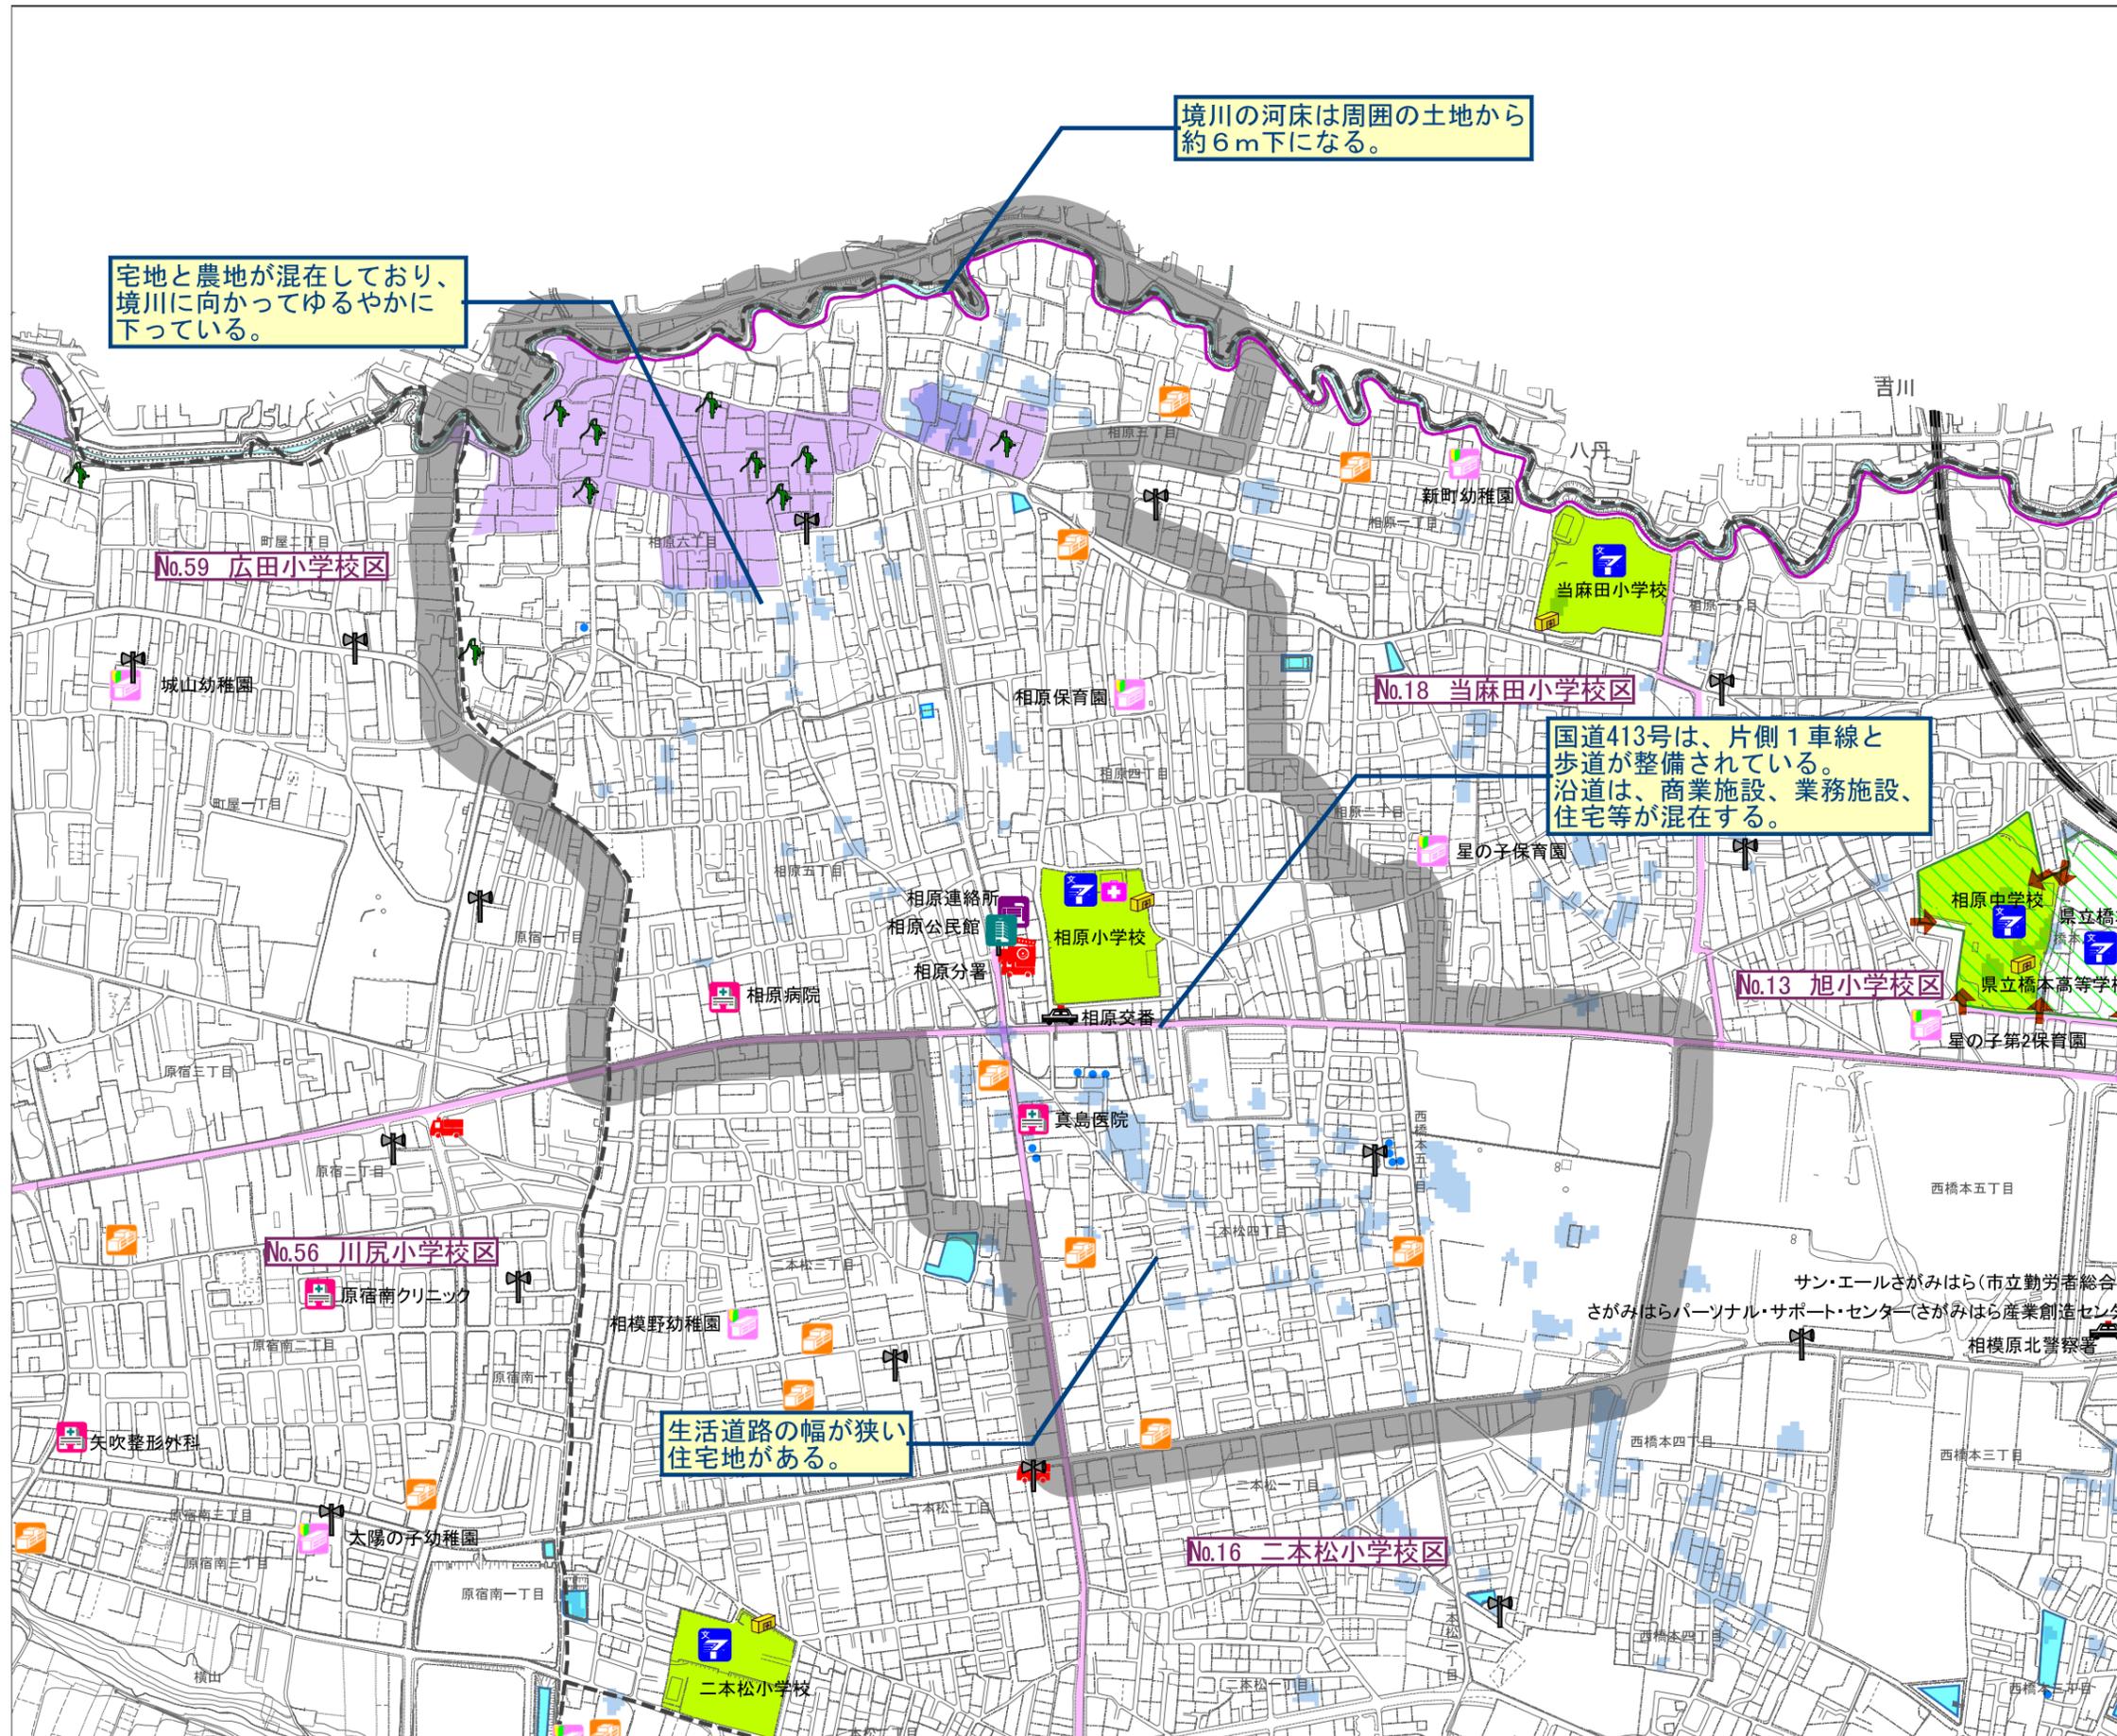
台地(上段)にあり、北端を境川が流れる。主要な道路は地区のほぼ中央を横断する国道413号で、これより南部は主に住宅地と工業用地で、北部は主に住宅地と農地が混在する。北部は境川に向かって土地が低くなる。また、西部には県道506号八王子城山線が通っており城山地域に達する。

・境川沿いは土地が低い。
・富士山の大規模噴火時には2cm未満の降灰が予測されており、道路や鉄道の通行支障、停電などのおそれがある(風向きによってはより重大な被害のおそれもある)。
