## 相模原市公園施設長寿命化計画（改定版）

令和8年3月  
相 模 原 市

## 1 公園施設長寿命化計画の概要

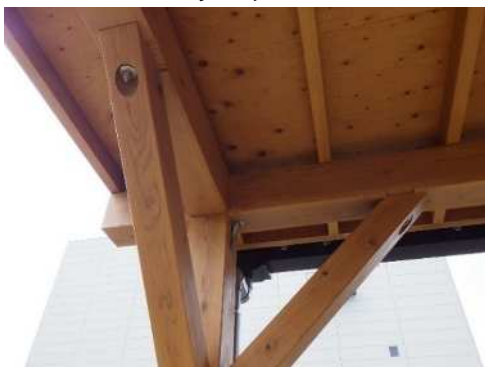
ランクA

全体的に健全な状態が維持されている

写真3-1 健全度判定のランク別施設の状態

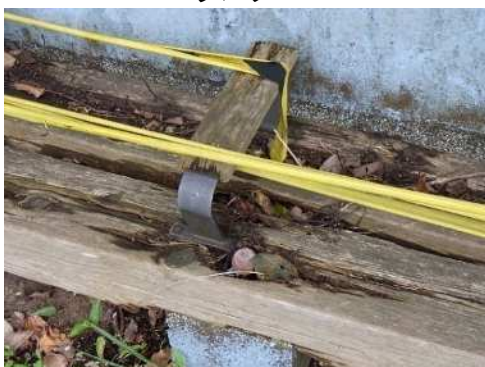
ランクC

全体的に劣化が進行している

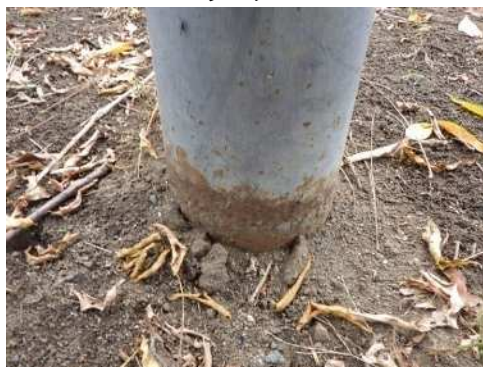
ランクB

部分的に劣化がみられる

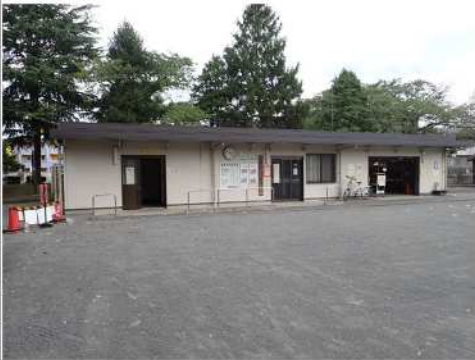
図3-1 公園施設履歴書の例(1)

調査対象公園施設シートに記載された各公園施設について、それぞれの主要部材、設置年月、経過年数、処分制限期間、健全度・緊急度、劣化の状況と診断、美観的状況、移動等円滑化基準への適合状況、施設の全体及び部位別写真等を示しています。

| 公園施設履歴書 | | | | | |
|---|---|---|---|---|---|
| 建物外部 | 【外壁】鉄骨:錆/外壁:市木ひび割れ | | | 【外装】外壁:サイディング割れ/外壁:苔 | |
| 床シート浮き、屎柢腐食等がやや美観を損ねている | | | | | |
| 床シート浮き、屎柢腐食等が見られるので、修繕が望ましい | | | | | |
