# 安全・安心な マンションのために

- 落ちる、転ぶ、滑る、をなくそう -

この冊子は、マンション管理組合の方向けに、マンション内での転倒や階段からの転落、高所からの落下という日常事故を予防することを目的として、国土技術政策総合研究所が運営する「建物事故予防ナレッジベース」※1 からマンションに関連する日常事故事例や対策を抜き出して、まとめたものです。

国土交通省 国土技術政策総合研究所

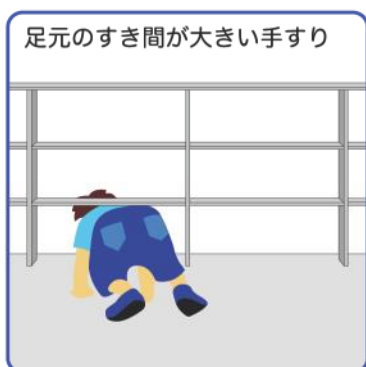
**適切な手すりがついていますか？手すりがぐらついたり、はずれたりしていませんか？**

外廊下や階段、ベランダなどの高い所から落下する日常事故を防ぐには適切な手すりの設置が重要です。また、手すりがついていても手すり子の間隔が広いなど、その形状が適切でない場合、例えばすき間から人が落下することがあります。さらに、経年劣化により手すりの強度が落ちている場合には、人が寄りかかった際に手すりが外れ落下することもあります。手すりを目で見るだけでなく、実際に揺らしてしっかり取りついているかも含めて確認しましょう。

また、窓の網戸と一緒に落ちる日常事故事例もあります。窓の網戸には人の落下を防止する強度はありません。落下の危険がある窓には適切な手すりを必ず設けましょう。

- ▶ 住民が不定期に立ち入ることがある高い所には必ず落下防止の手すり（柵）を設置しましょう。
- ▶ 手すりにすき間がある場合は、そのすき間を塞ぎましょう。
- ▶ ぐらつきがある手すりは交換しましょう。
- ▶ 腰の高さに窓台がくる窓には落下防止の手すりを設けましょう。
- ▶ 住民が立ち入ることを想定していない場所は、立入禁止にしましょう。

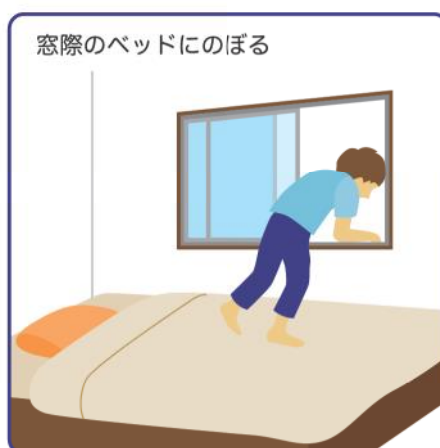
## 外廊下やベランダ、窓際に子どもがよじ登れる物が置かれていませんか？

共用部の外廊下や外階段、各住戸のベランダに適切な手すりが設置されていても、その前に物が置かれていると、子どもがよじ登り手すりを乗り越え落下してしまいます。腰の高さに窓台がある窓の場合も同様です。

手すりの前や窓際に、台や物置、椅子、テーブル、ベッド等が置かれていないか確認しましょう。

- ▶ 共用部の外廊下や外階段に、物が置かれている場合には撤去しましょう。
- ▶ ベランダの手すり付近に物を置かないよう、住民にチラシや掲示板で注意喚起しましょう。
- ▶ 窓の近くに家具を配置することは避けましょう。
