相模原市学校施設長寿命化計画

令和6年3月改訂(案)
相模原市教育委員会

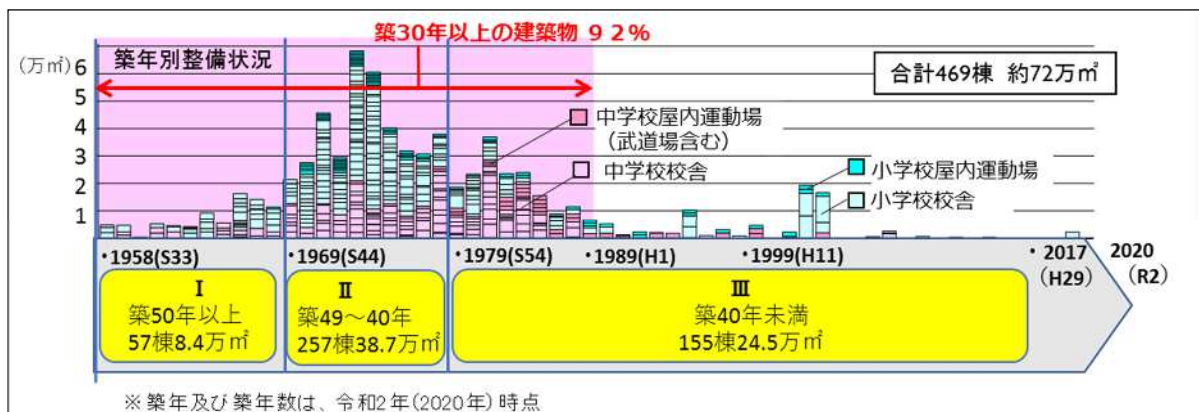
図16 築年別整備状況

学校施設を、計画策定年度の令和2年(2020年)時点の築年数で「築50年以上」経過したもの、「築40年～49年以上」経過したもの、「築40年未満」経過したものと分類しました。

「I」には57棟・8.4万㎡(約12%)が該当します。この分類の建築物は、長寿命化の目標使用年数80年に対して残り年数が30年以下になります。また、全て過去に大規模改造を行っていますが、実施から20年以上経過し、建築物の外部の劣化が再度進行するものが増えてきています。

「II」には整備が集中した時期に建てられた257棟・38.7万㎡(約54%)が該当します。この分類の建築物については、多くが過去に大規模改造を実施していますが、築40年前後の棟については、まだ大規模改造を実施しておらず、建築物外部の劣化が進行しているものがあります。

「III」には155棟・24.5万㎡(約34%)が該当します。155棟のうち、118棟が築30年以上を経過し、築30年未満の建築物は37棟となります。この分類の建築物は、大規模改造を実施していないものが多く、築20年以上のものは建築物外部の劣化が進行しています。

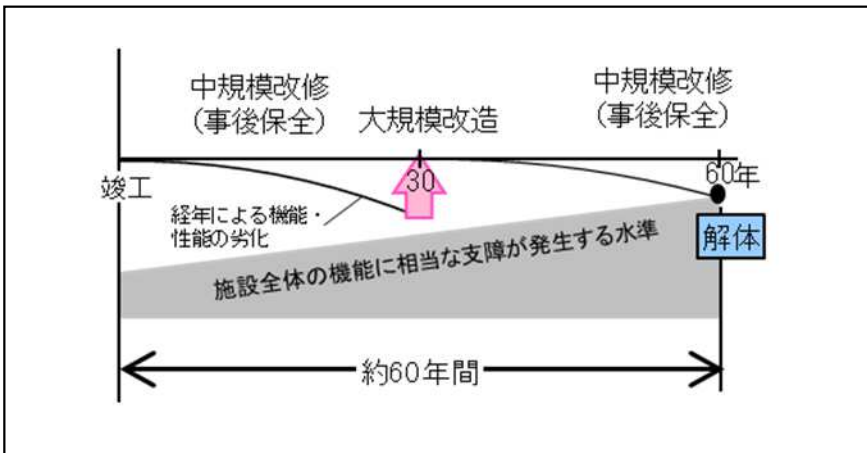
図17 これまでの整備のイメージ(60年型整備)

本市の学校校舎等は、耐用年数を60年として、築30年程度で大規模改造、60年で建て替えが予定されてきました。整備サイクルについては、築20～30年程度で建築物の内外部・設備を改修する大規模改造を行ってききましたが、近年は築40年程度で実施しています。なお、過去に大規模改造を実施している建築物で、その後の経年により老朽化が進んでいるものもあります。また、現時点においては60年を経過し、建て替えを実施した例はありません。

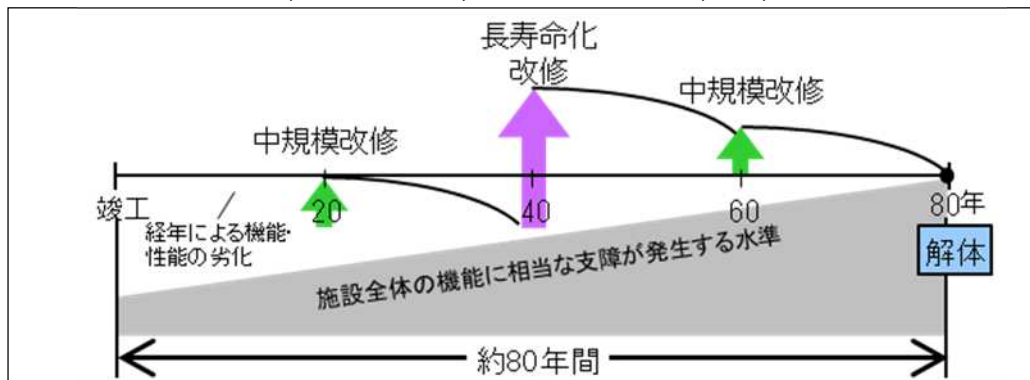
図22 80年型整備(長寿命化改修)サイクルイメージ(時期)

建築物の目標使用年数を「長寿命化基本指針」により80年とし、経年により建築物の機能・性能が劣化して行く中、築40年で長寿命化改修、築20年・60年で中規模改修を行います。なお、既に大規模改造を行っている建築物は、築60年で大規模改造を行い、80年使用することとします。

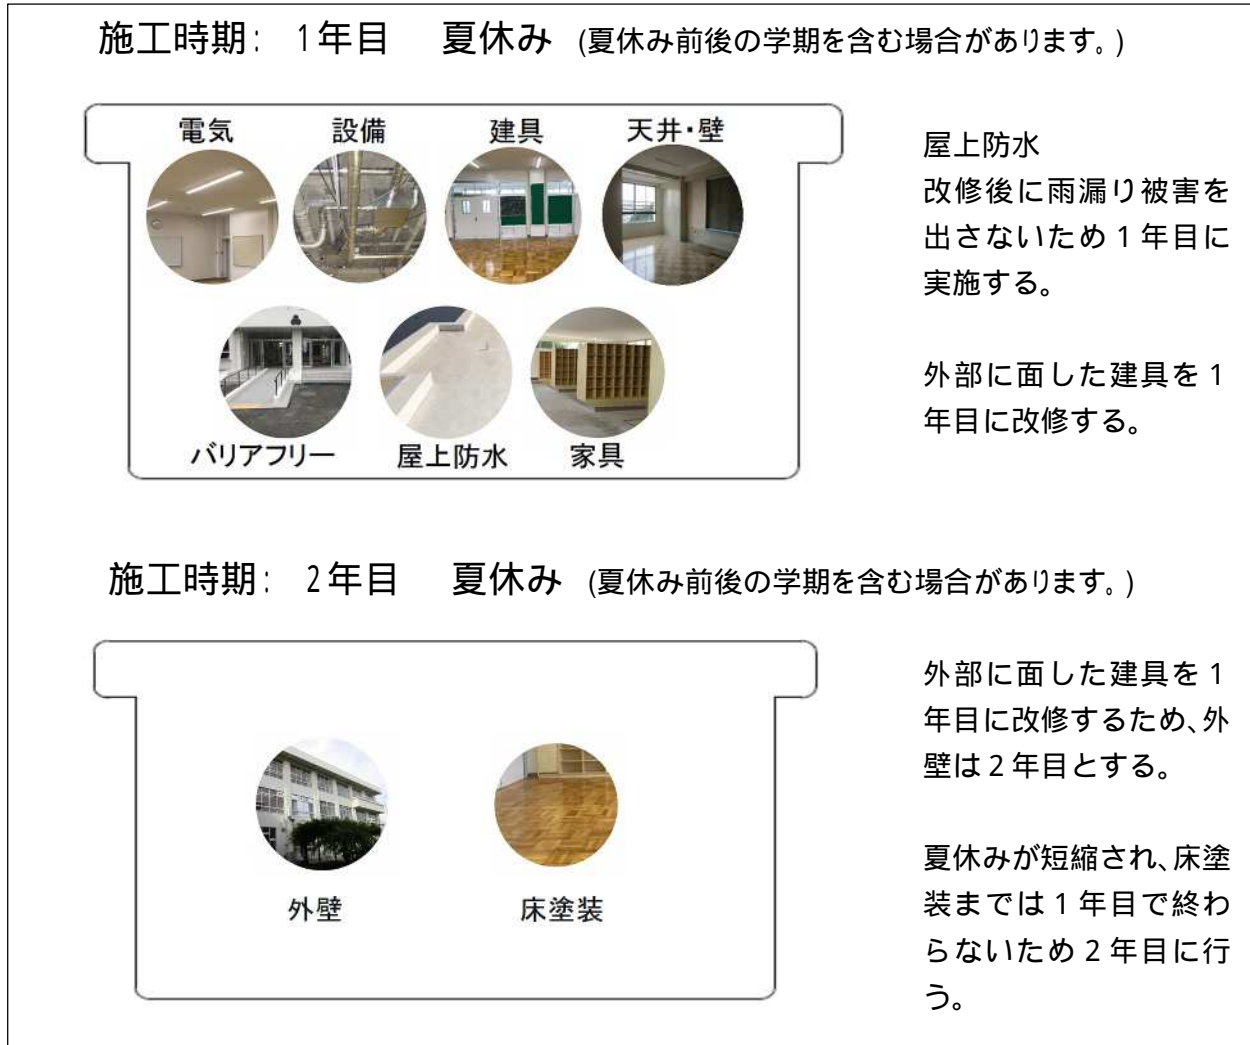
図 2 6 工事を 2 年に分けた時の 1 年目工事と 2 年目工事のイメージ

これまでの大規模改造は、学習環境への影響を考慮し、主に夏休み期間を活用して行ってきました。今後、長寿命化改修へ切り替えた場合には工事内容が増え、工期が長くなることが予想されます。また、昨今では夏休み期間がこれまでより短くなったことを踏まえ、改修する部位を分割し、工事期間を複数年に分けて改修工事を行うこととします。

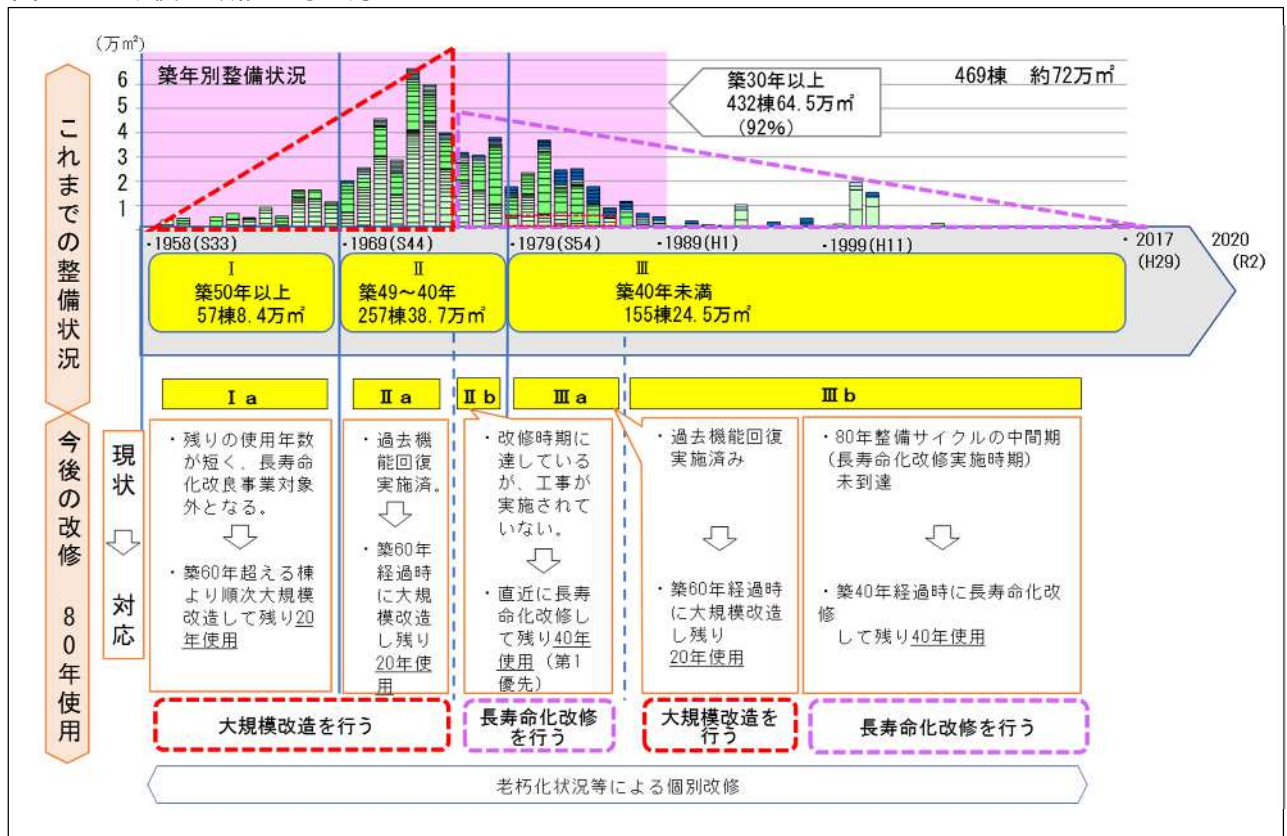
図27 今後の改修の考え方

a ...大規模改造を実施している施設であり、一度機能回復し、一定の機能向上も図っていますが年数が経過し、劣化が進行しているため、築 60 年で 2 回目の大規模改造を

行い、80年型整備(大規模改修)の改修サイクルにより整備していく施設とします。
劣化状況によっては改修せず、建て替え型に移行する施設もあります。

- a ...大規模改修を実施している施設であり、一度機能回復し、一定の機能向上も図っているため、築60年で2回目の大規模改修を行い、80年型整備(大規模改修)の改修サイクルにより整備していく施設とします。
- b ...大規模改修を実施しておらず、築40年時に長寿命化改修を実施していく施設とします。
