旧東清掃事業所解体工事 進捗状況 (令和7年3月時点)

施設名	旧東清掃事業所
所在地	相模原市南区古淵5丁目33番1号
敷地面積	21,807.80㎡ (多目的グラウンドB含む)

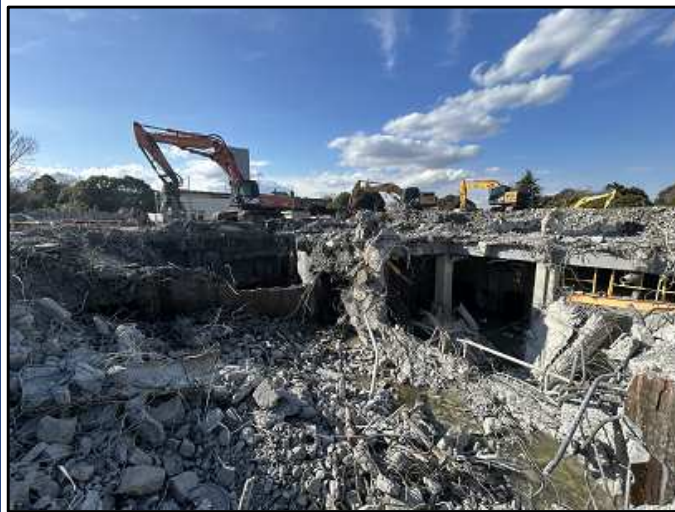
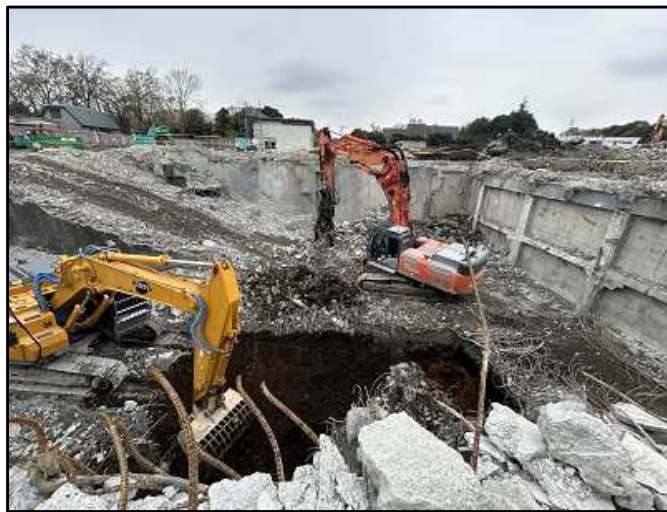
①、② 管理棟

管理棟の建屋解体が終了したため、現在、土間・基礎(地下)解体を行っています。
地下には深さ6mの水槽があることから、スロープを造成し、地下へ下りながら解体作業を進めています。
管理棟地下の解体については、5月中旬までを予定しています。

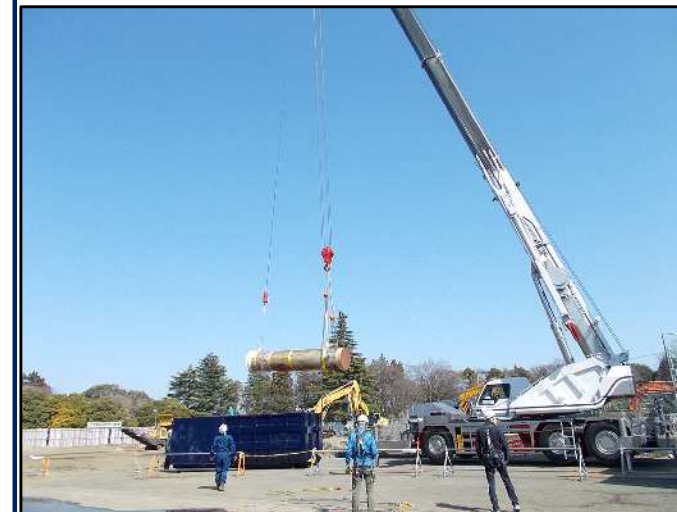
③ 管理棟脱臭室

管理棟脱臭室について、アスベスト対策を行った後に、煙突を解体し、撤去しました。
4月に、建屋解体、土間・基礎(地下)解体を予定しています。

煙突の断熱材に石綿(アスベスト)の使用が確認されたため、負圧隔離養生等の飛散防止対策を講じた上で撤去作業を行いました。

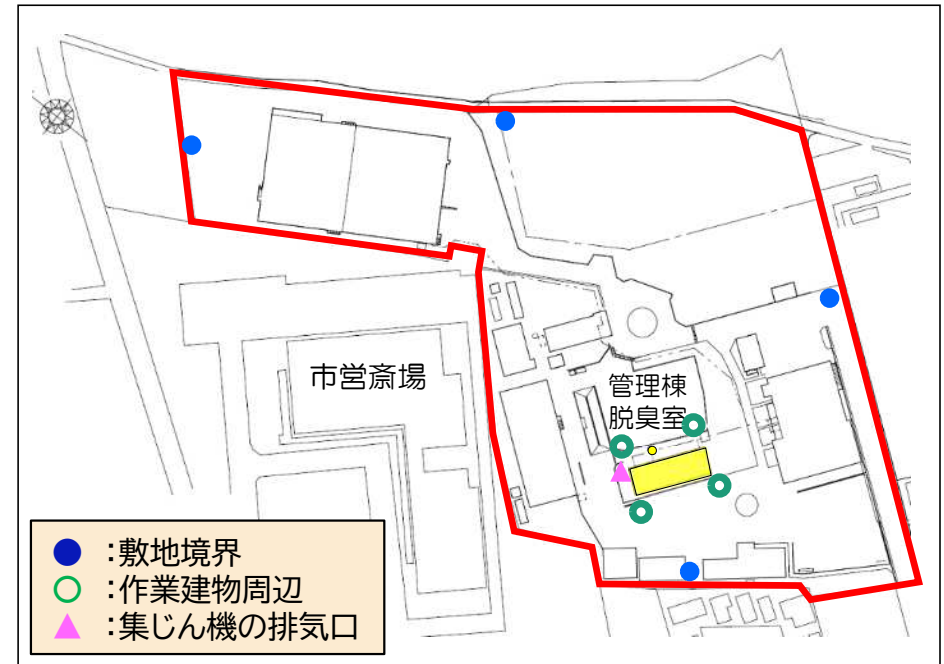
【測定地点】

下表のとおり、全ての結果で1本/L未満となり、問題ありませんでした。
【基準:除去作業を行う場所の周辺で大気中の石綿の濃度が1本/L以下】
